Overheveling buitenonderhoud

## OBS en CBS Midden Drenthe

| Projectnaam: | <b>Overheveling buitenonderhoud P.O. Midden Drenthe</b> | |
| Datum opname: | 16, 17 en 18 december 2014 | |

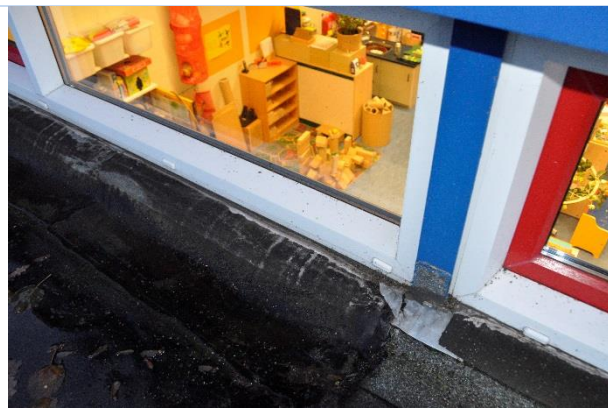
Gebrekkige loodslabben onder kozijnen boven daken, risico vochtdoorslag/ lekkage

- Noodoverstorten ontbreken (constructief gebrek);  
Advies: noodoverstorten plaatsen.
- Deels ontbrekende loodslabben en deels gebrekkige loodslabben/ vochtkeringen, functieervulling niet gewaarborgd;  
Advies: vervangen/ aanvullen van gebrekkige vochtkeringen door deugdelijke lood vervangende vochtkeringen/ slabben (gestolen?, verzekering?).

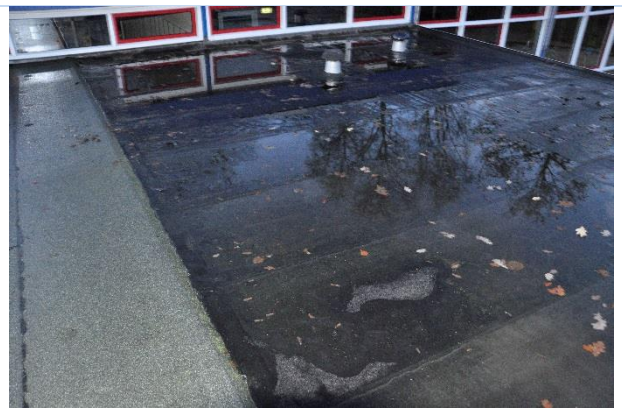
Onvoldoende afschot en ontbreken noodoverstorten (constructief gebrek)

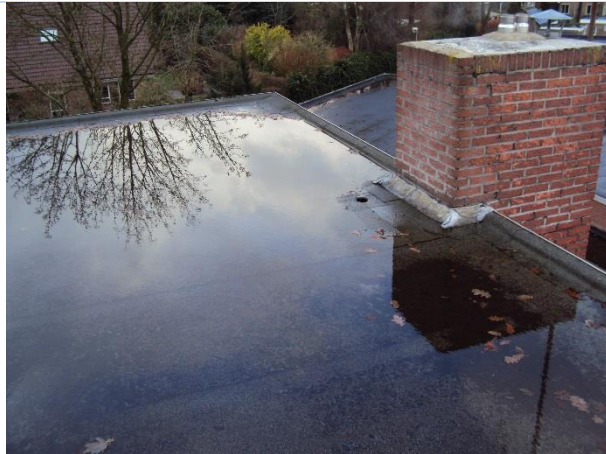
Onvoldoende afschot en te hoog geplaatste afvoeren, daardoor verspreidt grote hoeveelheden water op daken

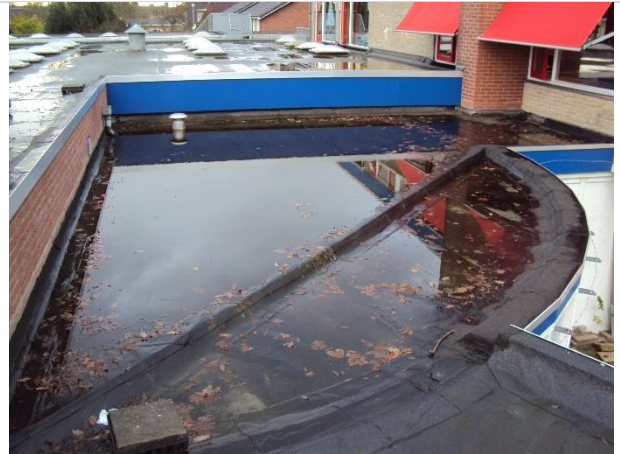
Ontbreken noodoverstorten (constructief gebrek)

- Noodoverstorten ontbreken (constructief gebrek);  
Advies: noodoverstorten plaatsen.

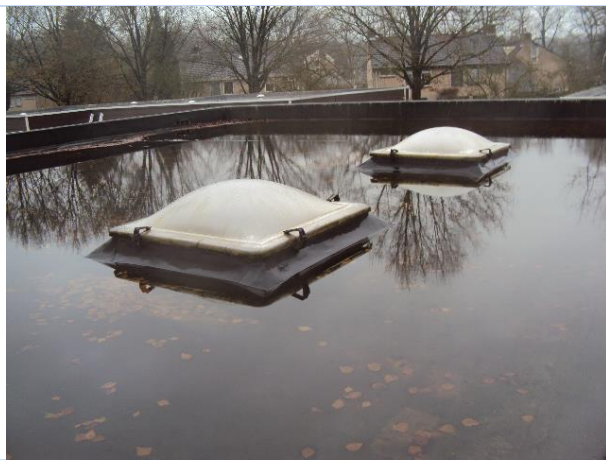
Onvoldoende afschot

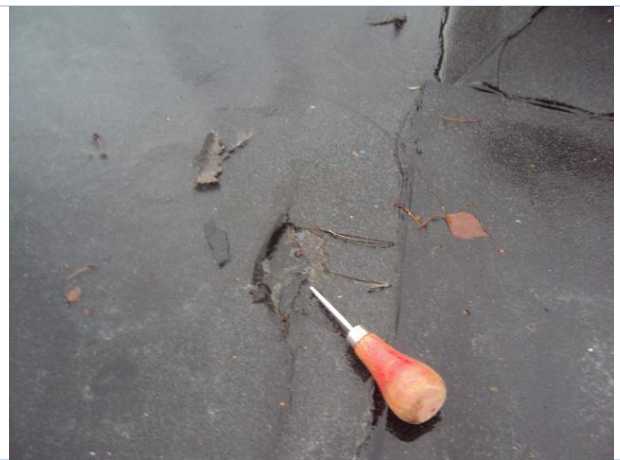
Onjuiste materiaaltoepassing bij overlaagd deel

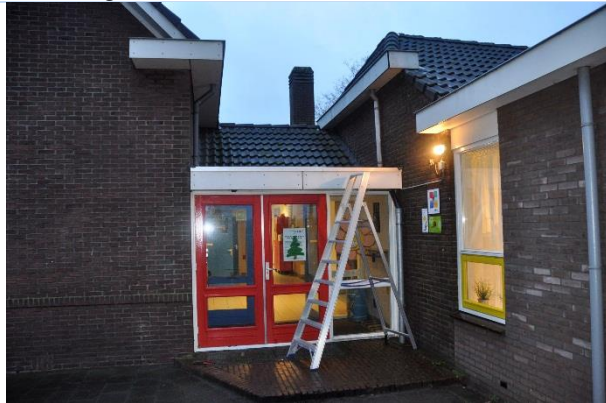
Opstand ter plaatse van entree

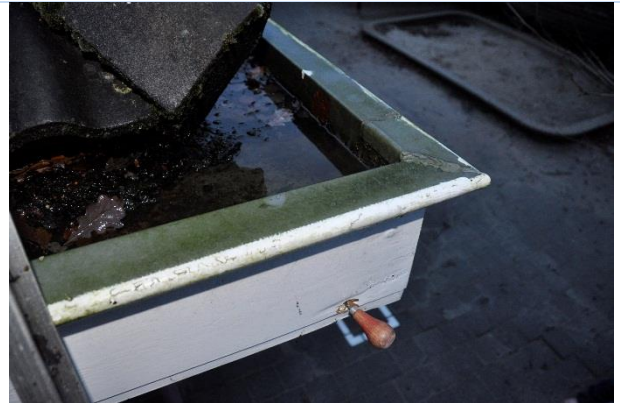
Zink goten dun/ lekkages

- Zinken goten dun, einde levensduur, plaatselijk lekkages, onderliggend hout plaatselijk aangetast, functieervulling niet gewaarborgd.  
Advies: zinken goten volledig vervangen, inclusief herstel/ deelvervanging onderliggend houtwerk
- Toegankelijkheid van de school voldoet niet aan MIVA eisen (maximale dorpelhoogte 15 mm),  
Advies: aanpassen van bestratingen en deurkozijnen ter plaatse van entrees.

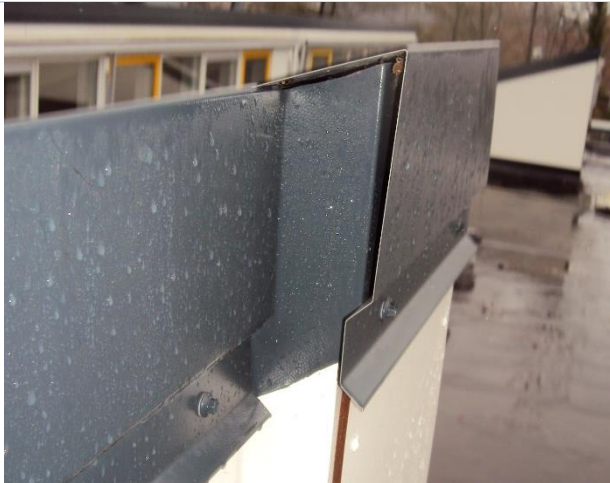
Gebrekkige detaillering dakranden

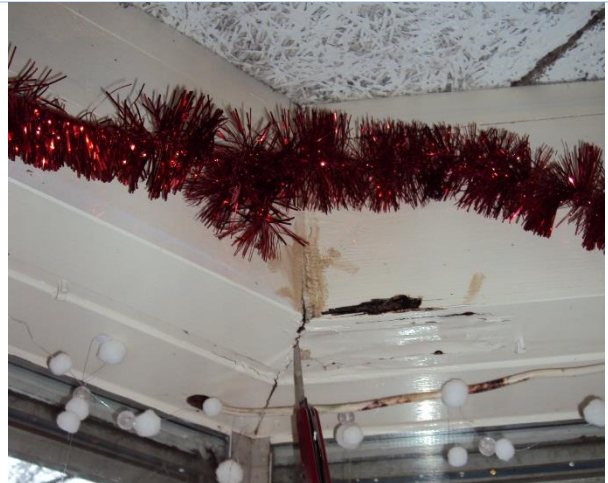
Aangetast houtwerk dakconstructies

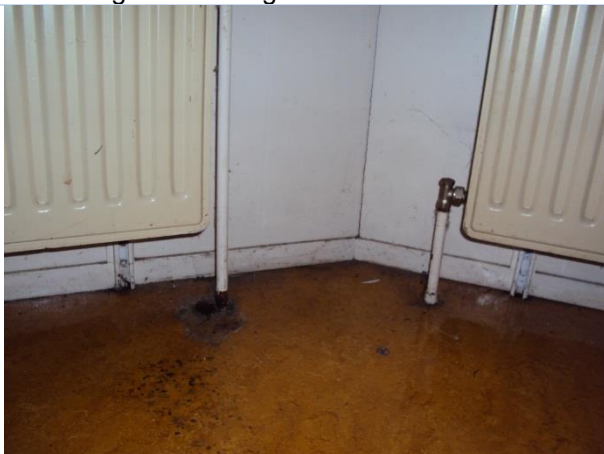
Roestvorming CV-leidingen

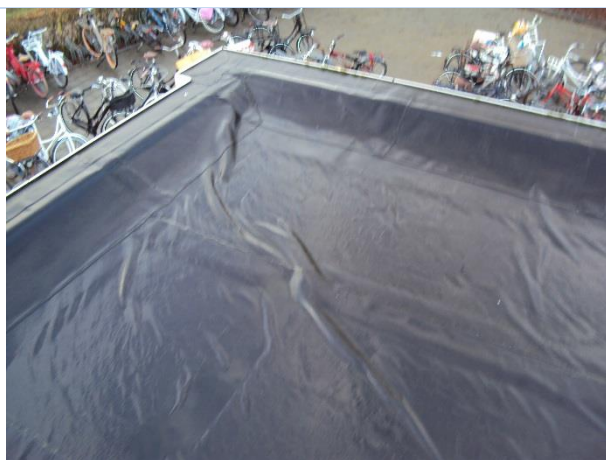
Ernstige plooivorming

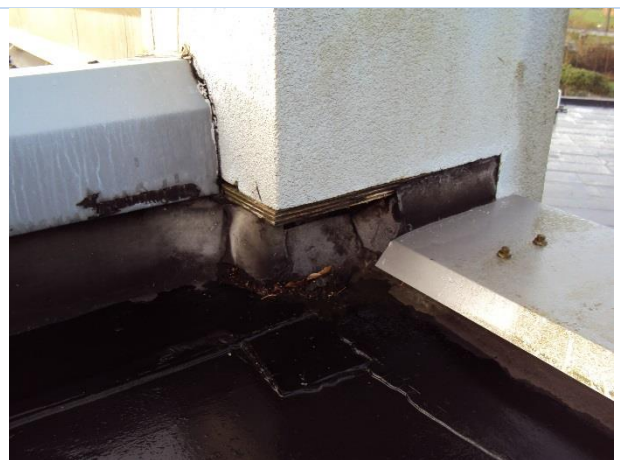
Fouten in detaillering

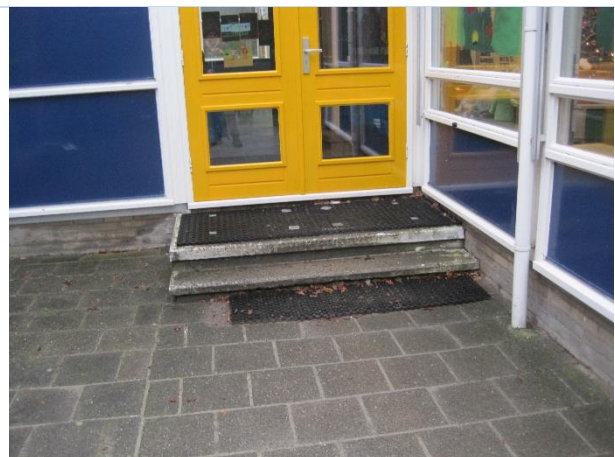
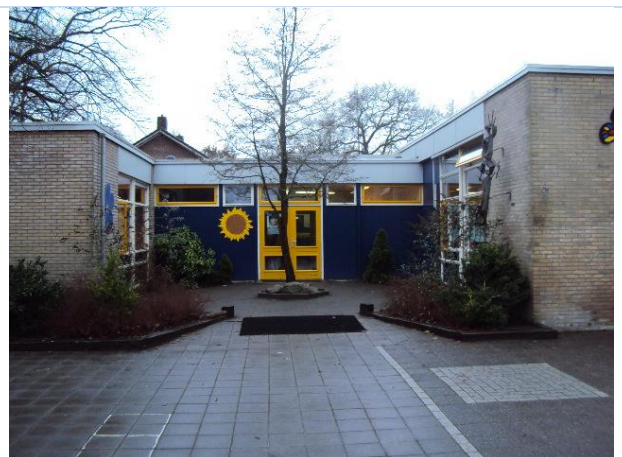
Toegankelijkheid van de school voldoet niet aan MIVA eisen (maximale dorpelhoogte 15 mm)

- Toegankelijkheid van de school voldoet niet aan MIVA eisen (maximale dorpelhoogte 15 mm), Advies: aanpassen van bestratingen en deurkozijnen ter plaatse van entree's;

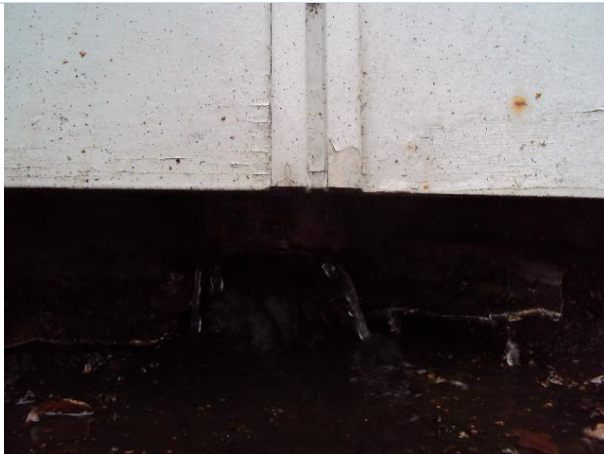
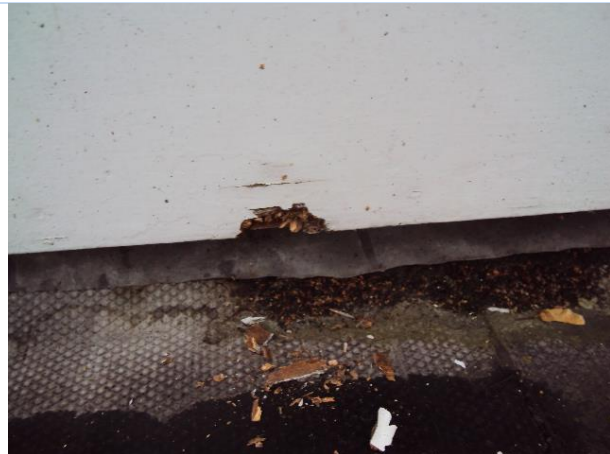
Aangetaste multiplex boeiboorden (algemeen)

- Multiplex boeiboorden zijn voor een deel aangetast en volkern beplating is ondeskundig aangebracht tegen deels aangetaste multiplex boeiboorden; Advies: verwijderen van alle boeiboorden, herstellen van achterliggende constructies, terugplaatsen van volkern boeiboorden en vervangen van multiplex boeiboorden door volkern boeiboorden, detaillering conform voorschriften van de fabrikant.

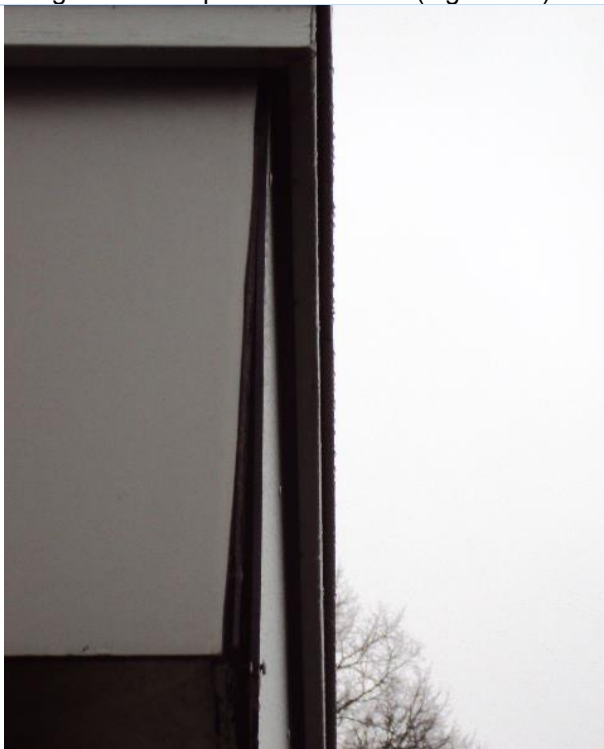
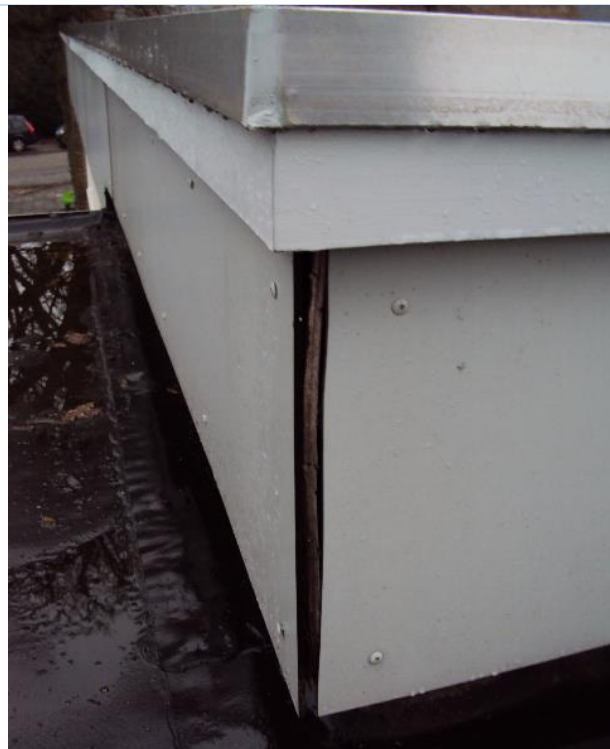
Volkern boeiboorden ongeventileerd (ondeskundig) aangebracht tegen multiplex ondergrond daardoor inwendige condensvorming en aantasten van achterliggende constructies, beplating komt ten gevolge van aangetaste achterliggende constructies plaatselijk los (veiligheidsrisico/ risico gevolgschade)

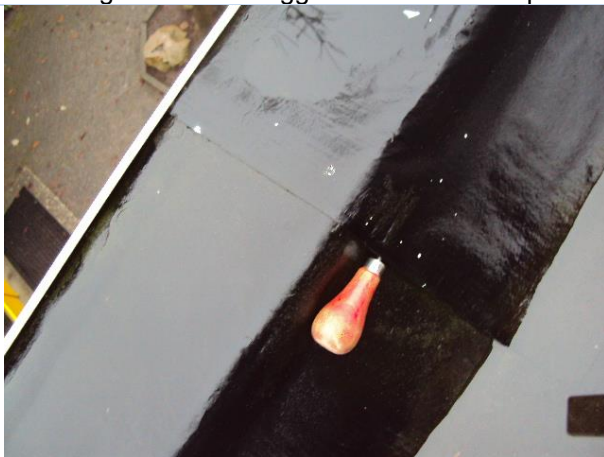
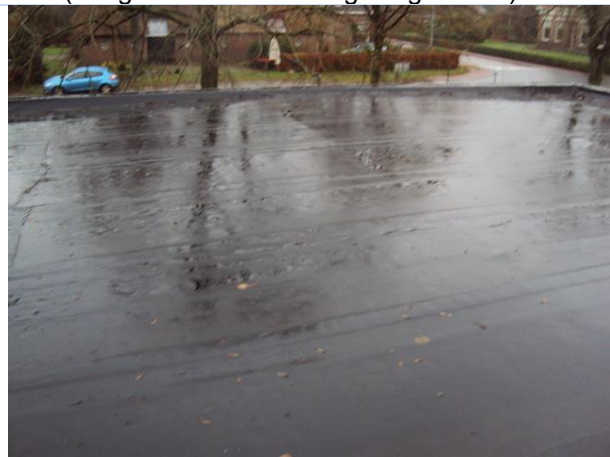
Dakranden en dakbedekking in het vlak van dakvlak F ondeskundig aangebracht, veel naden los, plooi- en blaasvorming, risico lekkage/ gevolgschade

- Dakbedekking van dakvlak F is ondeskundig aangebracht en vertoont veel tekortkomingen en gebreken. Advies: vervangen van de toplaag inclusief dakranden.

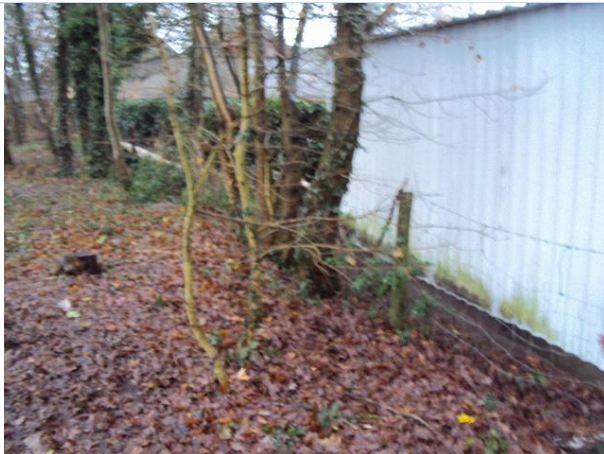
Gebrekkig gaas met prikkeldraad hekwerk (onveilig)

- Het terrein/ schoolplein is gedeeltelijk voorzien van gebrekkige schapengaaf afscheiding met prikkeldraad. Deze afscheiding is kind onveilig. Advies: genoemde afzetting vervangen door deugdelijk veilig en onderhoudsvriendelijk hekwerk.

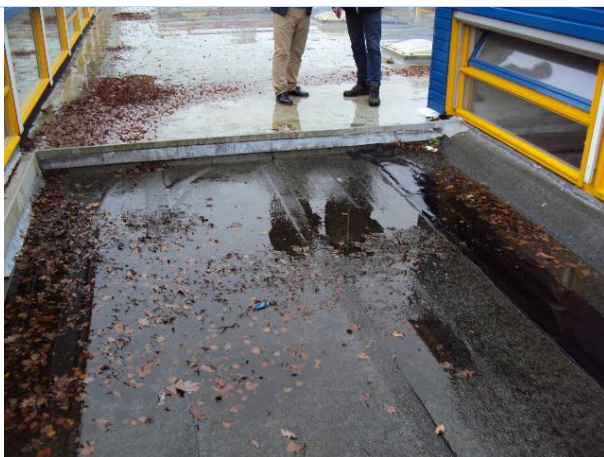
Dakvlak E

- Toegankelijkheid van de school voldoet niet aan MIVA eisen (maximale dorpelhoogte 15 mm),  
Advies: aanpassen van bestratingen en deurkozijnen ter plaatse van entree's;
- Bitumineuze dakbedekking van dakvlak E is in slechte staat, functievervulling niet gewaarborgd.  
Dakbedekking wordt volgens de woordvoerder van de school binnenkort vervangen (niet begroot).
- Diverse loodwerk/ vochtkeringen ter plaatse van aansluiting dak/ opgaande gevels gebrekkig,  
functievervulling niet gewaarborgd;  
Advies: herstellen/ vervangen;

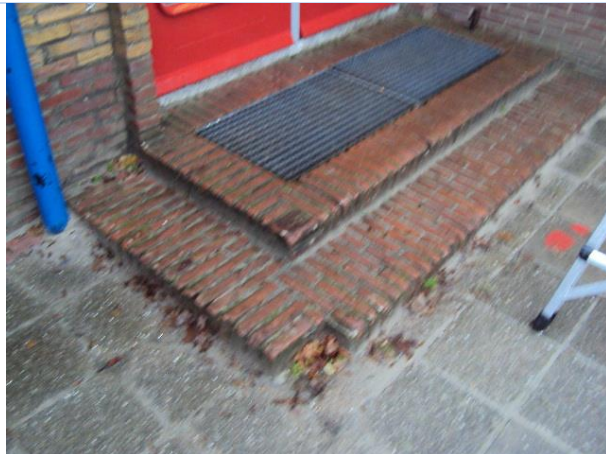
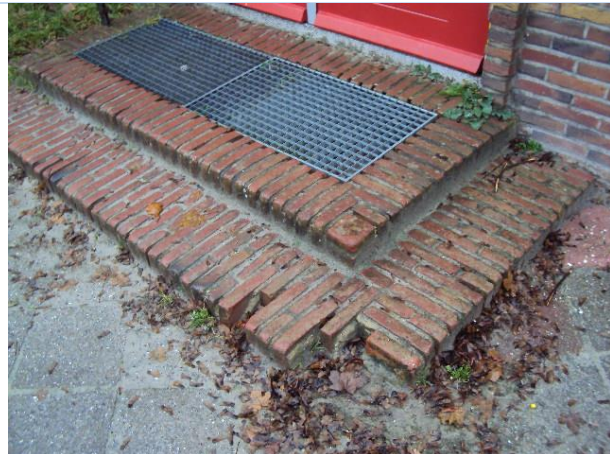
Toegankelijkheid van de school voldoet niet aan MIVA eisen (maximale dorpelhoogte 15 mm)
