## **Adviesrapport dakconstructie.**

Kindcentrum De Schutkampen te Smilde

Sweco Nederland B.V.  
Groningen, 2 maart 2017

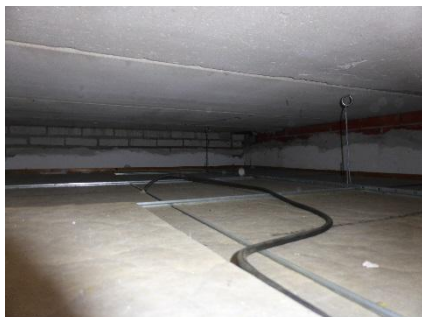
Zoals bovenstaande opbouw laat zien is er buiten de enigszins isolerende werking van gasbeton, geen dakisolatie aanwezig. De dakspouw boven het systeemplafond wordt in de basis niet geventileerd. Door enkele niet goed aangesloten ventilatie roosters wordt er toch enigszins geventileerd. Echter zorgt dit in de koudere maanden voor aan-gevoerde koude lucht.

Voor bouwjaar 2006

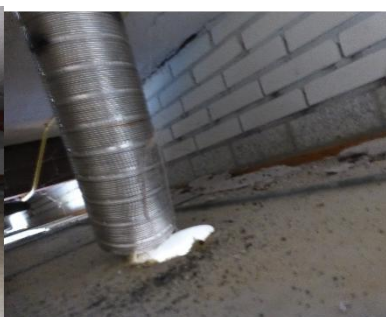
Foutief aangesloten rooster

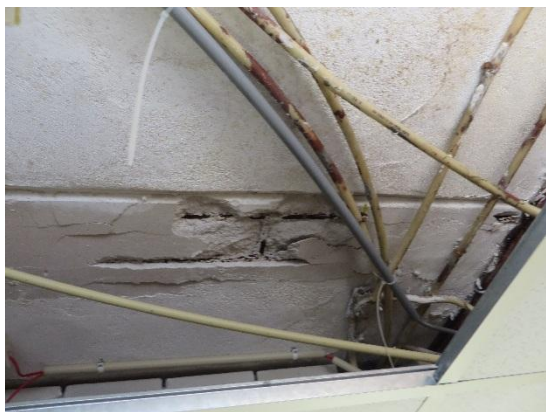
De gasbeton dakplaten in de gang vertonen op diverse plaatsen bloot liggende wapening / betonrot. Op diverse andere plaatsen zijn scheuren in de gasbetondakplaten geconstateerd.

Blootliggende wapening / betonrot

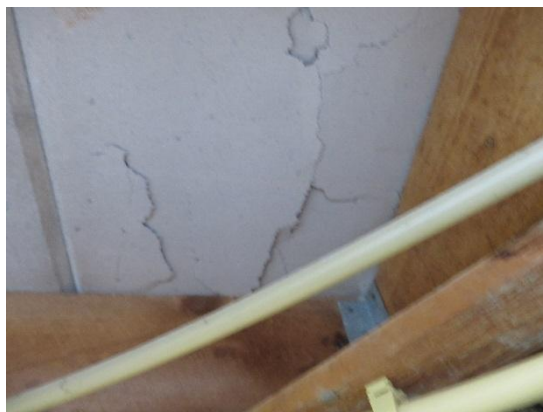
Scheuren in de gasbetondakplaten.

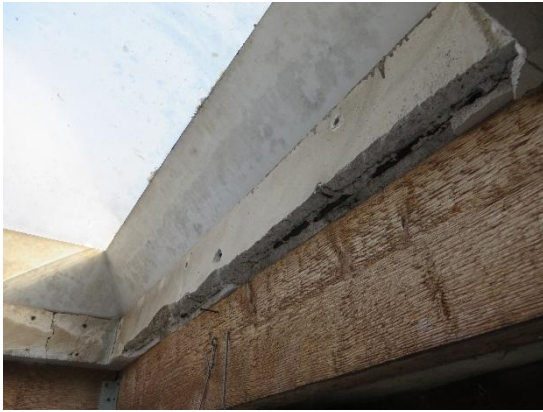
De randen van de gasbeton dakplaten t.p.v. de lichtkoepels vertoont ook blootliggende wapening.

Randen t.p.v. lichtkoepel

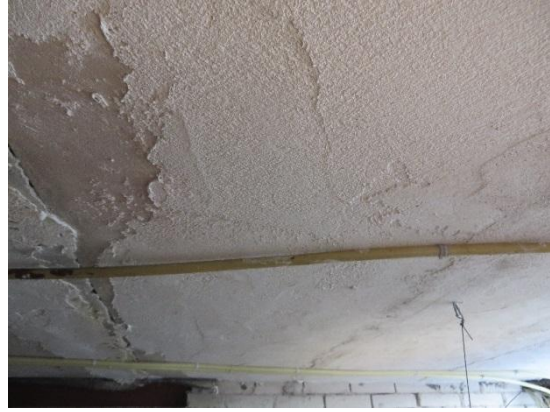
In het verleden zijn de gasbetonplaten al eens aangesmeerd. Naast de smeerlaag begint nieuwe scheurvorming te ontstaan

In het verleden uitgevoerde herstelmaatregelen

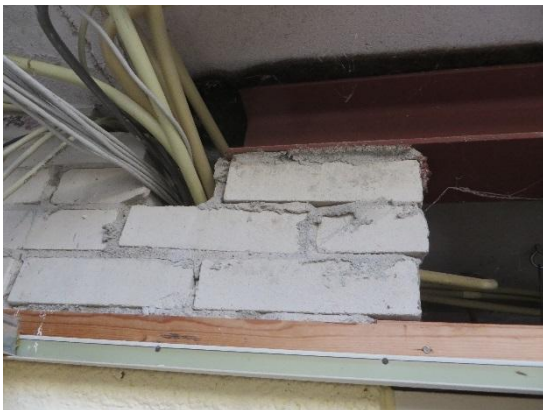
In toiletgroep voor kleuters zijn vooralsnog geen gebreken aan de gasbeton dakplaten geconstateerd. Wel is er scheurvorming in het metselwerk geconstateerd t.p.v. de overgang tussen het toilet en de gang.

Scheurvorming in de oplegging.

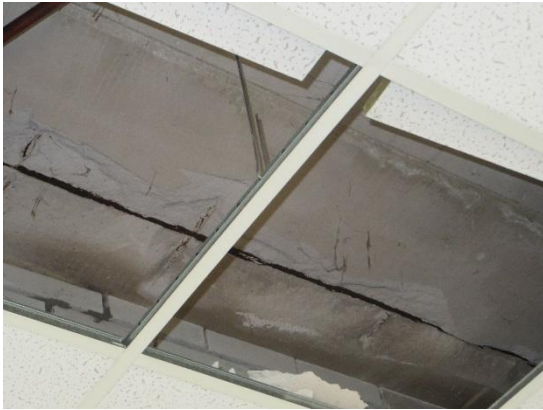
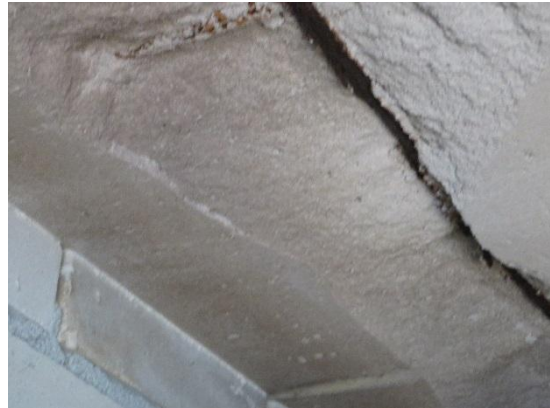
De gasbeton dakplaten in het lokaal van groep 1 a vertonen op diverse plaatsen bloot liggende wapening / betonrot. Dit is met name het geval t.p.v. de opleggingen. Tevens vertonen de gasbeton dakplaten kleurverschil. Dit duidt op lekkages dan wel condensvorming.

Blootliggende wapening in de langs richting van de gasbetonplaat.

Naar aanleiding van de gebreken welke gedurende de inspectie zichtbaar werden. Heeft de inspecteur van Sweco, COG Drenthe geadviseerd om het lokaal van groep 1a niet langer in gebruik te houden mits er voorzorgsmaatregelen worden aangebracht. Inmiddels zijn er in opdracht van COG Drenthe veiligheidsmaatregelen in het lokaal van groep 1a door een aannemer uitgevoerd.

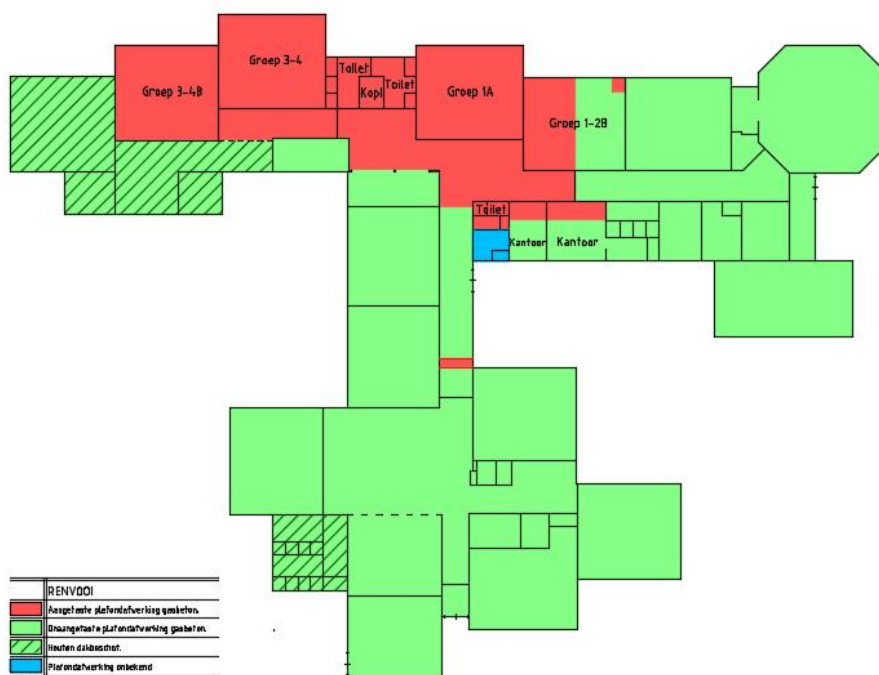
Een overzicht van de toegepaste dakconstructie en de omvang van de schade staan weergegeven in onderstaand figuur welke ook als bijlage 2 is toegevoegd. De grootste problemen zijn aanwezig in de ruimten van bouwjaar 1979. De dikte van de gasbeton dakplaten bedraagt 12,5 centimeter.

Overzicht toegepaste dakconstructie en omvang van de schade.

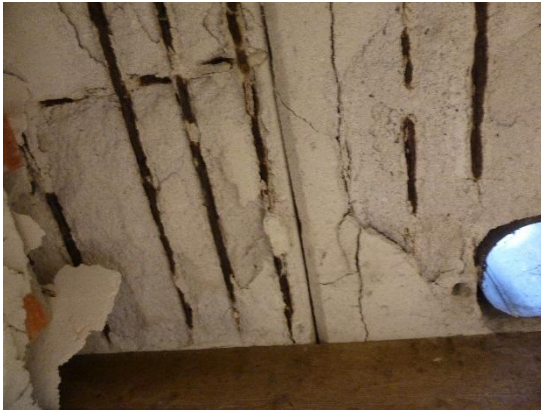
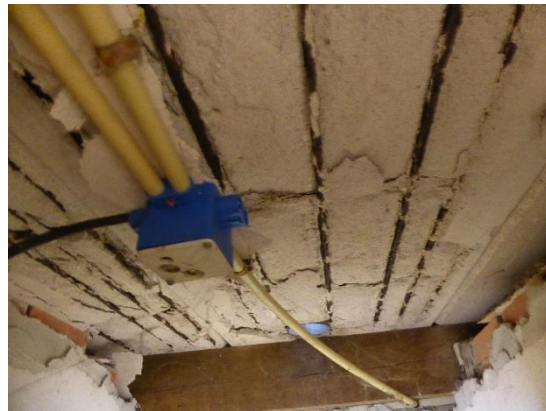
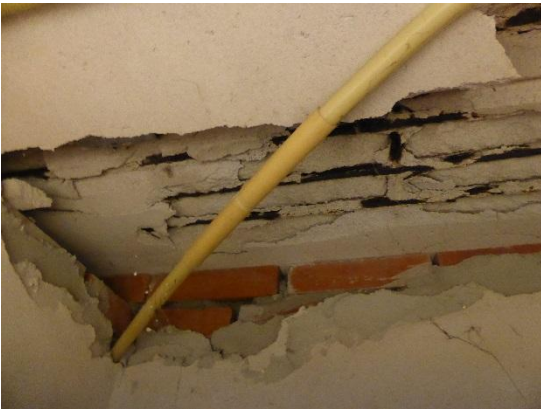
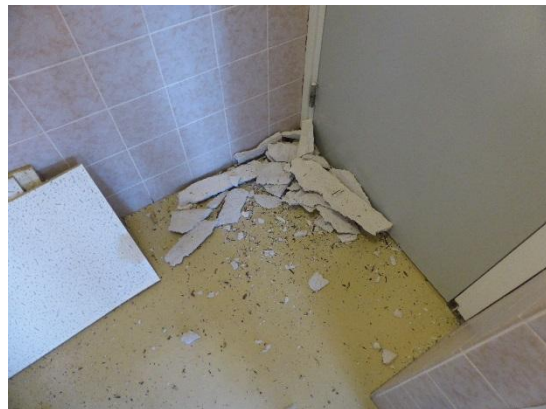
In het leraren toilet is de volledige dekking van het gasbeton op de wapening weg. De aanwezige wapening is zwaar aangetast door corrosie, dat deze met de hand te verwijderen is. Hierdoor heeft de gasbetonplaat niet meer zijn oorspronkelijke draagkracht. De totale dikte van de gasbetonplaat bedraagt op deze plek nu ca. 9 a 10 centimeter.

Geconstateerde gebreken gasbeton dakplaat leraren toilet.

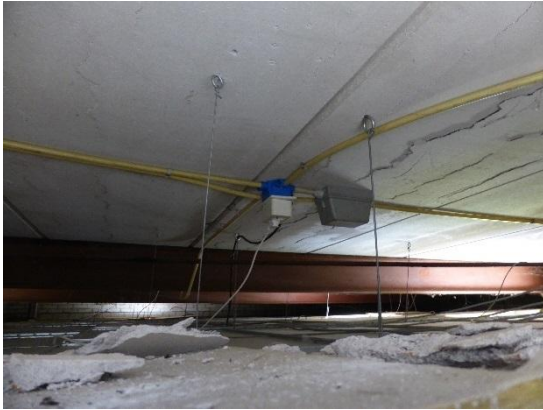
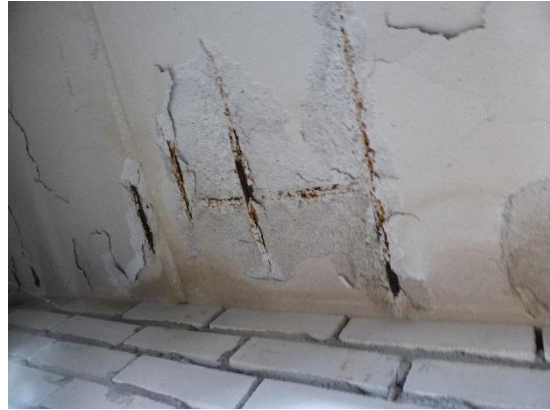
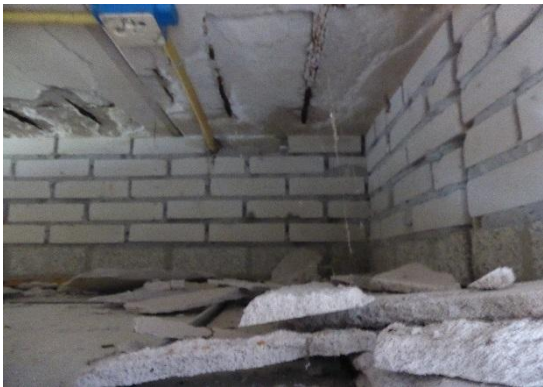
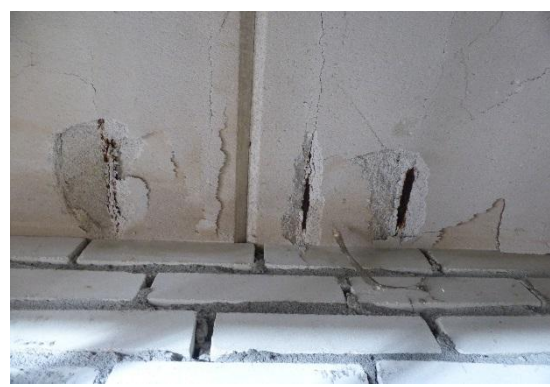
In de leslokalen van groep 3/4a en groep 3/4b is op diverse plekken geconstateerd dat de wapening zichtbaar is ter plaatse van de oplegranden. Daarnaast is geconstateerd dat er forse scheurvorming in de lengterichting van enkele gasbeton dakplaten aanwezig is. Het gasbeton van deze dakplaten hangt voor een groot deel nog aan de wapening. Er is een groot risico aanwezig dat het loshangende gasbeton naar beneden gaat vallen. Gezien de oppervlakte van dit gebrek (lengterichting complete gasbeton dakplaten) is het mogelijk dat delen van deze gasbeton dakplaten door het systeemplafond heen kunnen vallen en dat er schade ontstaat en er verwondingen/letsel aan personen op kan treden. Tevens is geconstateerd dat de wapening zwaar door corrosie is aangetast. De draagkracht van de gasbetonplaten is sterk verminderd.

Geconstateerde gebreken gasbeton dakplaat lokalen.

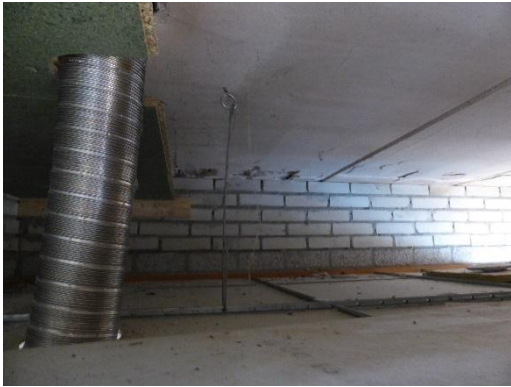
Naar aanleiding van de 1<sup>e</sup> inspectie van 14 februari 2017 zijn er in dit lokaal al veiligheidsvoorzieningen aangebracht

Aangebrachte bekisting

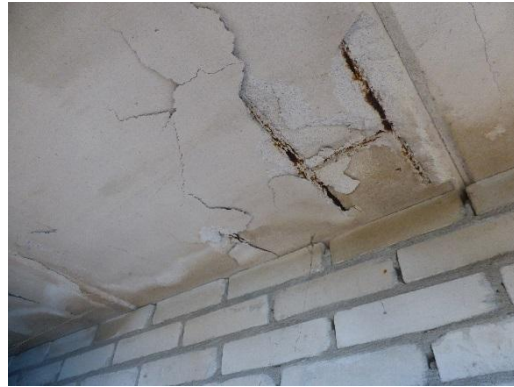
De gasbeton dakplaten in het lokaal van groep 1a vertonen op diverse plaatsen bloot liggende wapening / betonrot. Dit is met name het geval t.p.v. de opleggingen. Tevens vertonen de gasbeton dakplaten kleurverschil. Dit duidt op lekkages dan wel condensvorming.

Geconstateerde schade bij de oplegging

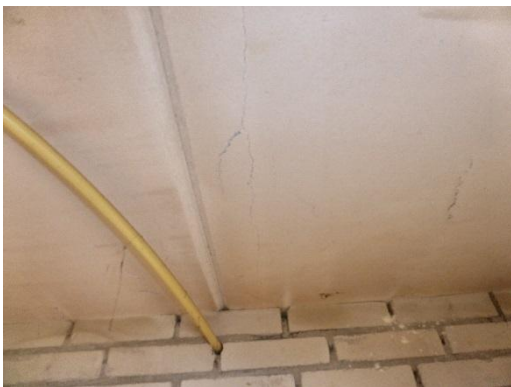
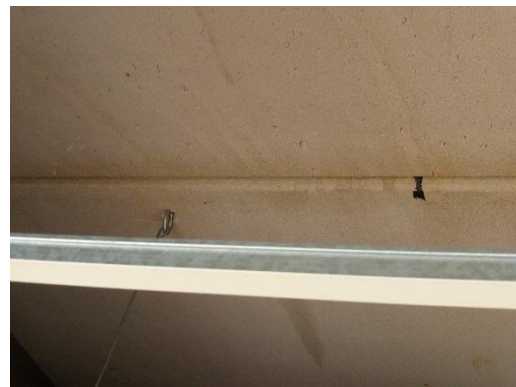
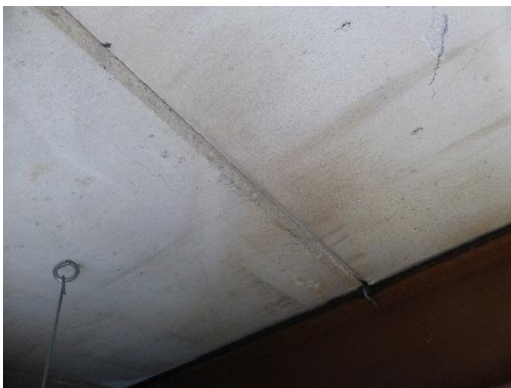
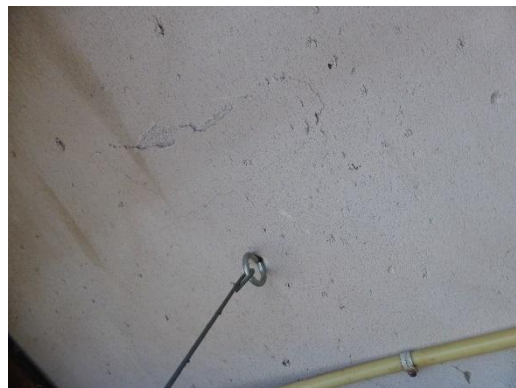
De gasbeton dakplaten in het lokaal van groep 1/2b zijn eveneens aangetast door betonrot. De schade aan de gasbeton dakplaten in deze ruimten beperkt zich tot de oplegranden. Hier zijn de lekkagesporen / condensvorming ook duidelijk zichtbaar.

Geconstateerde gebreken gasbeton dakplaat lokaal.

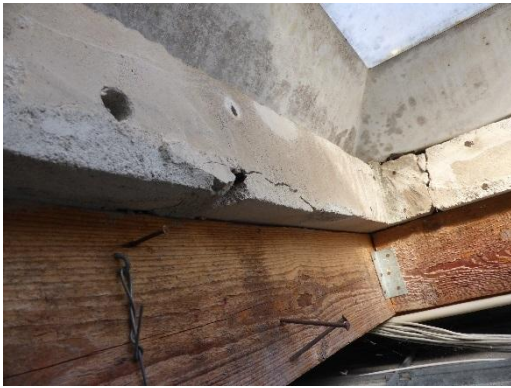
De gasbeton dakplaten in de verkeersruimten, toiletgroepen, bergingen en kantoren is eveneens aangetast door betonrot. De schade aan de gasbeton dakplaten in deze ruimten beperkt zich tot de opleganden en her- en der scheuren. Wapening is op enkele plekken zichtbaar. In de verkeersruimten zijn de randen van de gasbeton dakplaten rondom de lichtkoepels ook aangetast. Bij de lichtkoepels zijn ter plekke van de randen scheuren en afgebroken delen gasbeton geconstateerd.

Geconstateerde gebreken t.p.v. de lichtkoepels

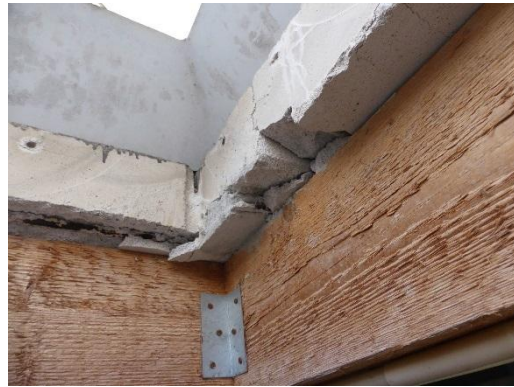
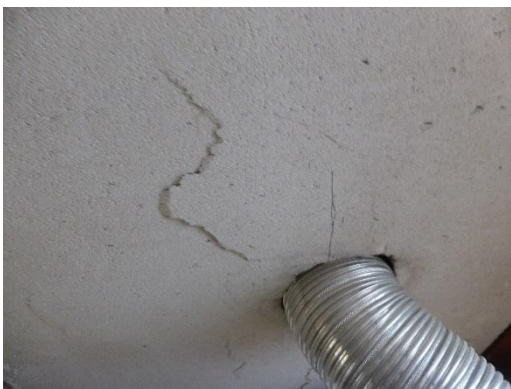
Geconstateerde gebreken toiletruimten

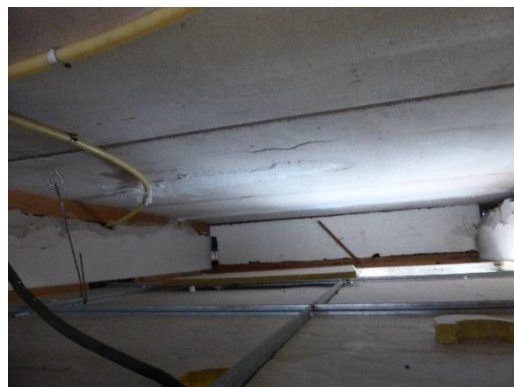
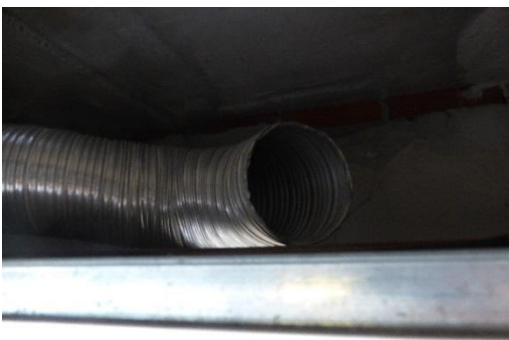
Geconstateerde gebreken toiletruimten

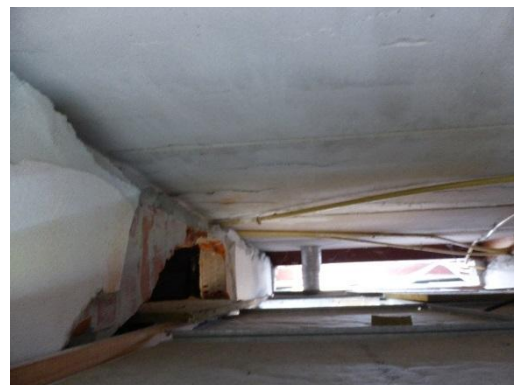
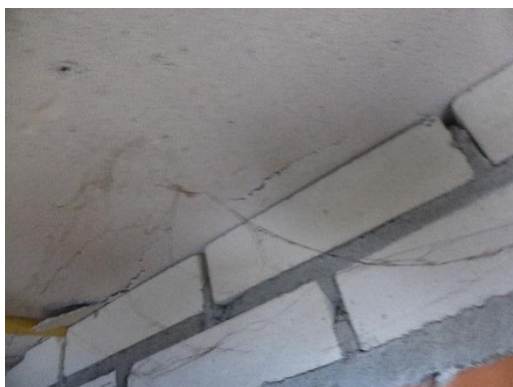
Geconstateerde gebreken kantoren

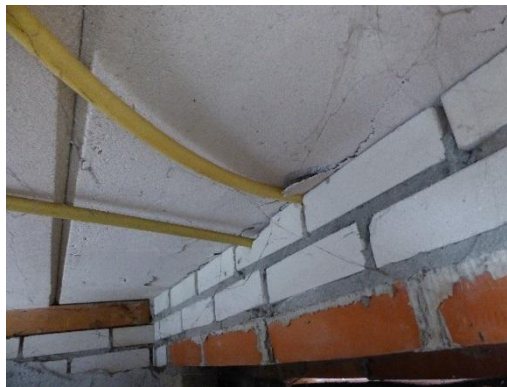
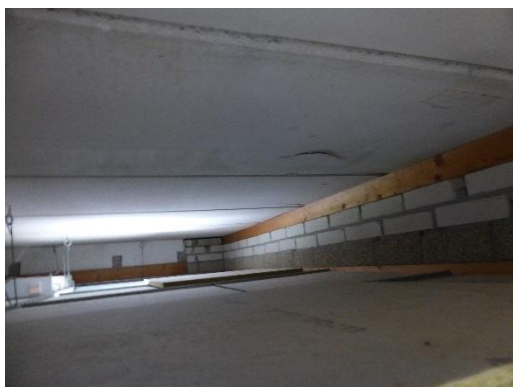
Geconstateerde gebreken kantoren

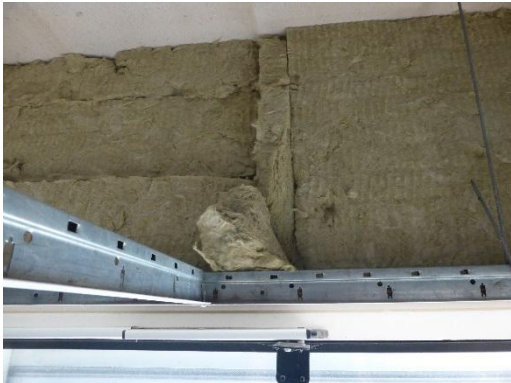
Isolatie aan de binnenzijde tegen de gevel

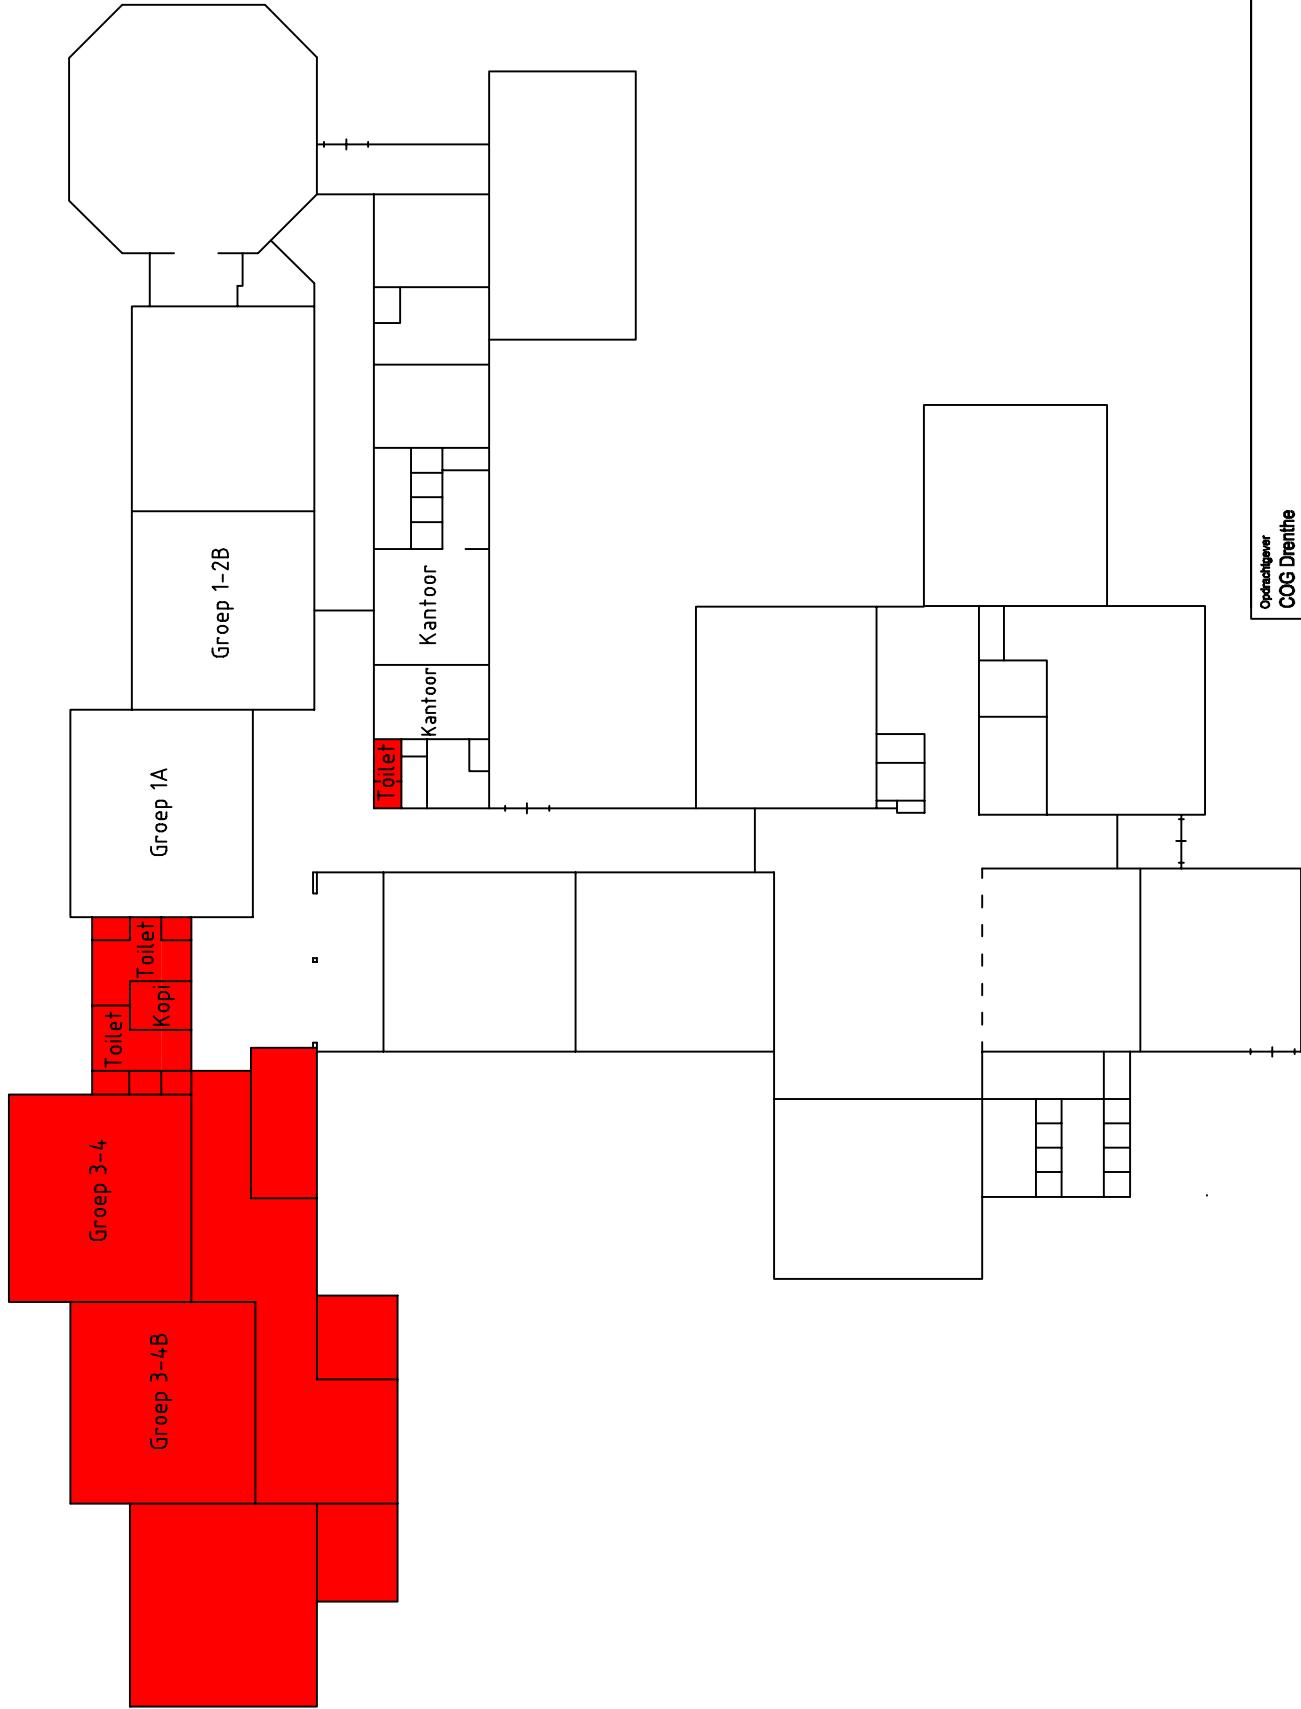
### Af te sluiten ruimten

Naar aanleiding van het schadebeeld dat is opgedaan tijdens het vervolg onderzoek is in overleg tussen de inspecteurs en constructeur besloten dat het niet meer verantwoord is om de het gehele schoolgebouw open te houden. Het overleg met de constructeur heeft de inspecteur doen besluiten om COG Drenthe te adviseren om een deel (linksachter en toilet) van de school te sluiten daar de veiligheid niet geborgd kan worden. COG Drenthe heeft inmiddels het advies opgevolgd en een deel van de school buiten gebruik gesteld.
