## Klasse 2 inspectie - technisch onderzoek

Betreft: kwaaitaalvloer vloerelementen

Rapport nummer: HBKW 5774

Haarweg 27 te Nieuw Balinge

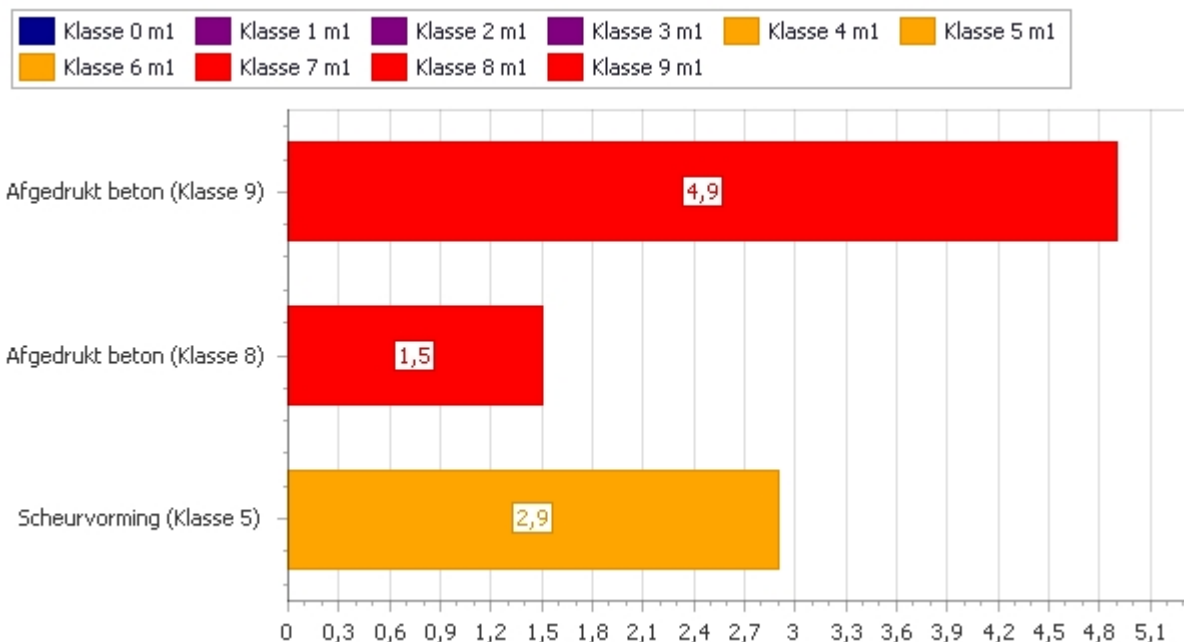
Van het totaal hebben 0 elementen een schadebeeld die worden geclassificeerd als mechanische schade.

Van het totaal hebben 0 elementen een schadebeeld die worden geclassificeerd als 1 t/m 3.

Van het totaal hebben 1 elementen een schadebeeld die worden geclassificeerd als 4 t/m 6, Herstel is noodzakelijk.

Van het totaal hebben 2 elementen een schadebeeld die worden geclassificeerd als 7 t/m 9, Herstel is noodzakelijk.

Ca. 2.90 meter rib kan worden geclassificeerd als gevorderde schade.

Ca. 6.40 meter rib kan worden geclassificeerd als zeer ernstige schade.

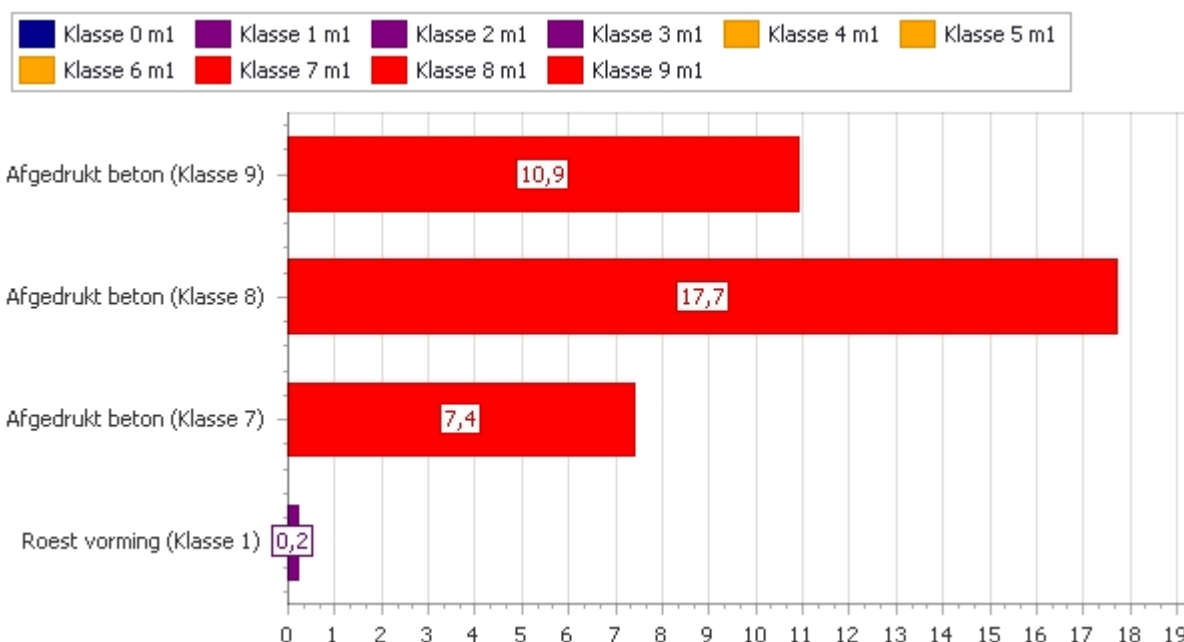
Van het totaal hebben 0 elementen een schadebeeld die worden geclassificeerd als mechanische schade.

Van het totaal hebben 2 elementen een schadebeeld die worden geclassificeerd als 1 t/m 3, Preventieve maatregelen worden hier geadviseerd.

Van het totaal hebben 0 elementen een schadebeeld die worden geclassificeerd als 4 t/m 6.

Van het totaal hebben 28 elementen een schadebeeld die worden geclassificeerd als 7 t/m 9, Herstel is noodzakelijk.

Ca. 0.20 meter rib kan worden geclassificeerd als beginnende schade.

Ca. 1.70 meter rib kan worden geclassificeerd als gevorderde schade.

Ca. 36.00 meter rib kan worden geclassificeerd als zeer ernstige schade.

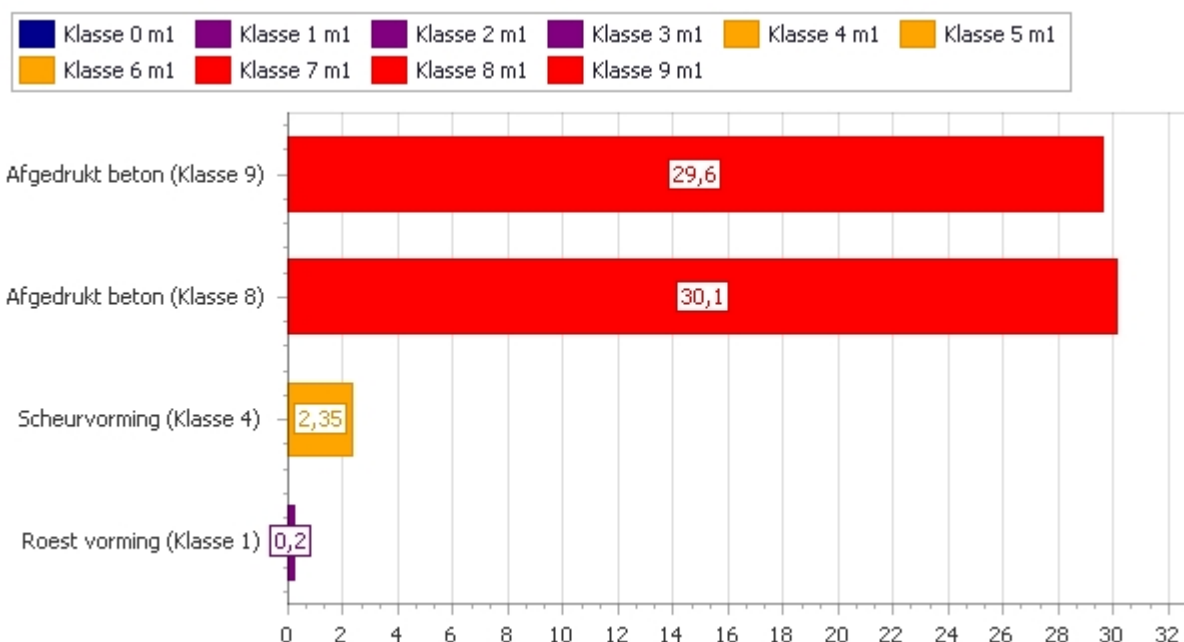
Van het totaal hebben 0 elementen een schadebeeld die worden geclassificeerd als mechanische schade.

Van het totaal hebben 1 elementen een schadebeeld die worden geclassificeerd als 1 t/m 3, Preventieve maatregelen worden hier geadviseerd.

Van het totaal hebben 3 elementen een schadebeeld die worden geclassificeerd als 4 t/m 6, Herstel is noodzakelijk.

Van het totaal hebben 26 elementen een schadebeeld die worden geclassificeerd als 7 t/m 9, Herstel is noodzakelijk.

Ca. 0.20 meter rib kan worden geclassificeerd als beginnende schade.

Ca. 2.35 meter rib kan worden geclassificeerd als gevorderde schade.

Ca. 61.90 meter rib kan worden geclassificeerd als zeer ernstige schade.

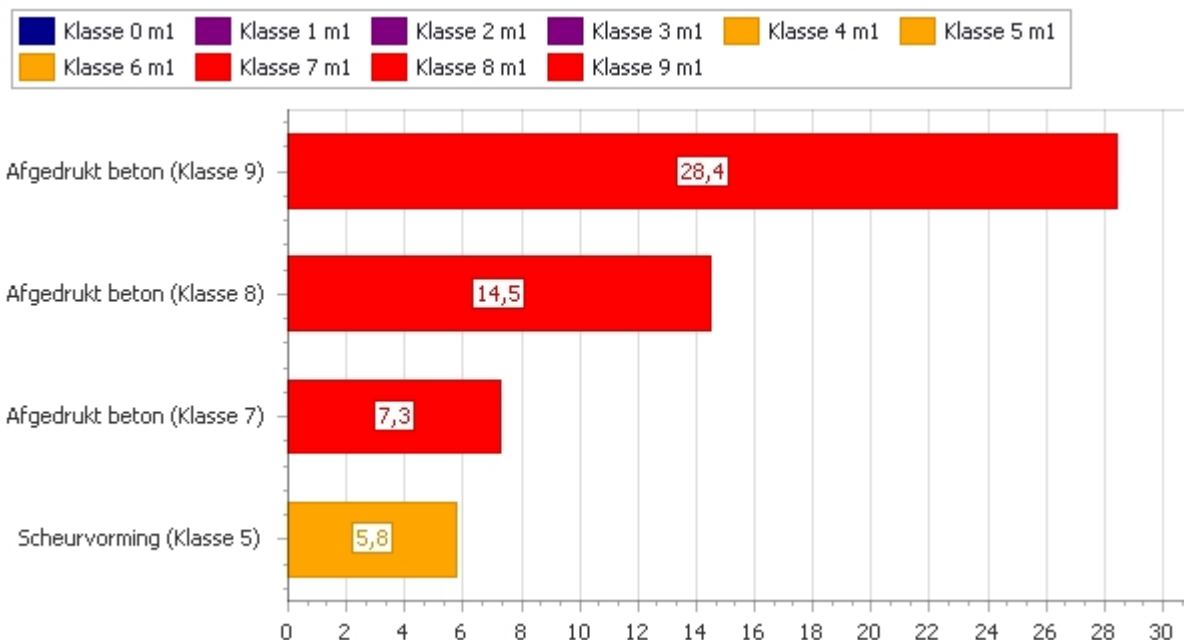
Van het totaal hebben 0 elementen een schadebeeld die worden geclassificeerd als mechanische schade.

Van het totaal hebben 0 elementen een schadebeeld die worden geclassificeerd als 1 t/m 3.

Van het totaal hebben 1 elementen een schadebeeld die worden geclassificeerd als 4 t/m 6, Herstel is noodzakelijk.

Van het totaal hebben 29 elementen een schadebeeld die worden geclassificeerd als 7 t/m 9, Herstel is noodzakelijk.

Ca. 0.10 meter rib kan worden geclassificeerd als beginnende schade.

Ca. 7.70 meter rib kan worden geclassificeerd als gevorderde schade.

Ca. 50.20 meter rib kan worden geclassificeerd als zeer ernstige schade.

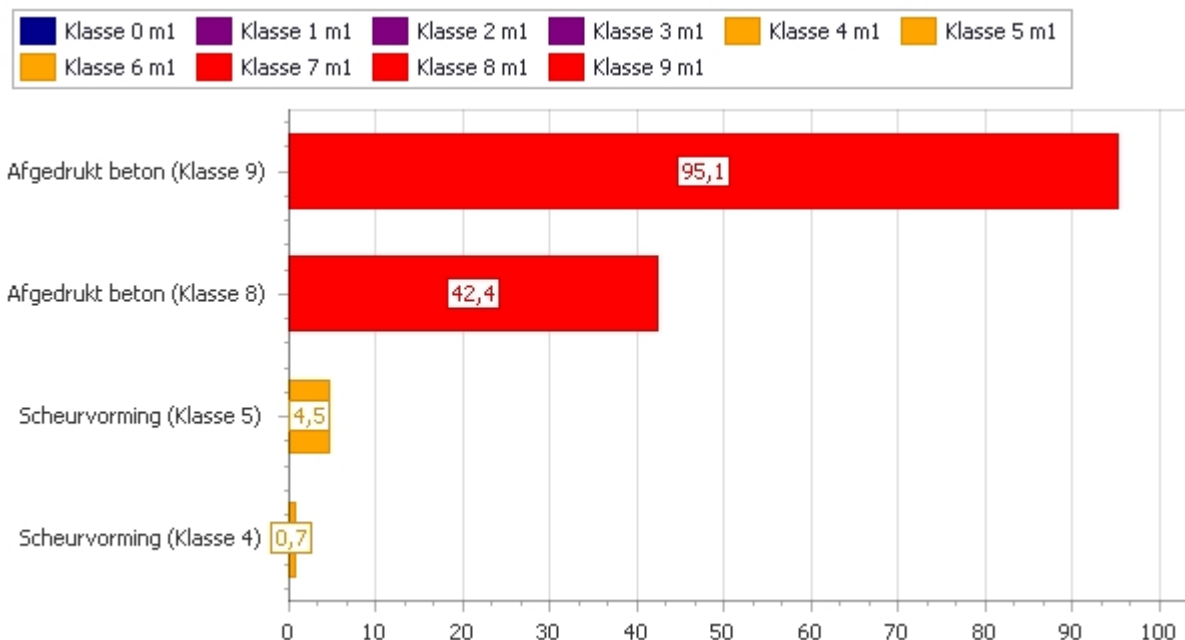
Van het totaal hebben 0 elementen een schadebeeld die worden geclassificeerd als mechanische schade.

Van het totaal hebben 0 elementen een schadebeeld die worden geclassificeerd als 1 t/m 3.

Van het totaal hebben 3 elementen een schadebeeld die worden geclassificeerd als 4 t/m 6, Herstel is noodzakelijk.

Van het totaal hebben 42 elementen een schadebeeld die worden geclassificeerd als 7 t/m 9, Herstel is noodzakelijk.

Ca. 0.05 meter rib kan worden geclassificeerd als beginnende schade.

Ca. 5.20 meter rib kan worden geclassificeerd als gevorderde schade.

Ca. 140.60 meter rib kan worden geclassificeerd als zeer ernstige schade.

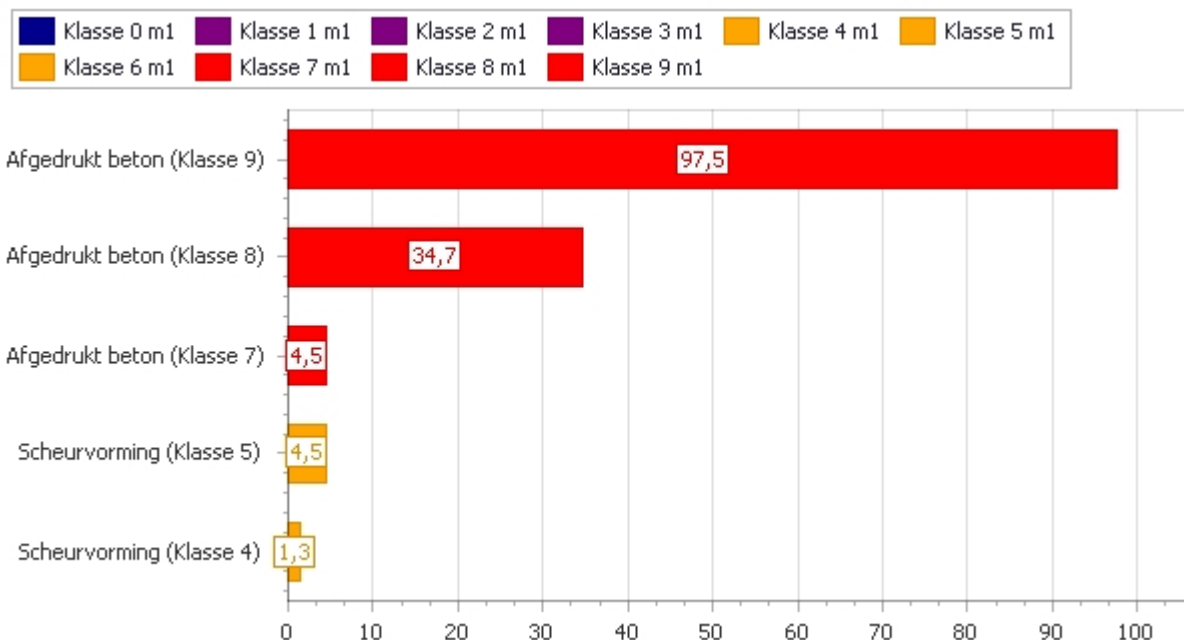
Van het totaal hebben 0 elementen een schadebeeld die worden geclassificeerd als mechanische schade.

Van het totaal hebben 0 elementen een schadebeeld die worden geclassificeerd als 1 t/m 3.

Van het totaal hebben 3 elementen een schadebeeld die worden geclassificeerd als 4 t/m 6, Herstel is noodzakelijk.

Van het totaal hebben 43 elementen een schadebeeld die worden geclassificeerd als 7 t/m 9, Herstel is noodzakelijk.

Ca. 7.80 meter rib kan worden geclassificeerd als gevorderde schade.

Ca. 136.70 meter rib kan worden geclassificeerd als zeer ernstige schade.

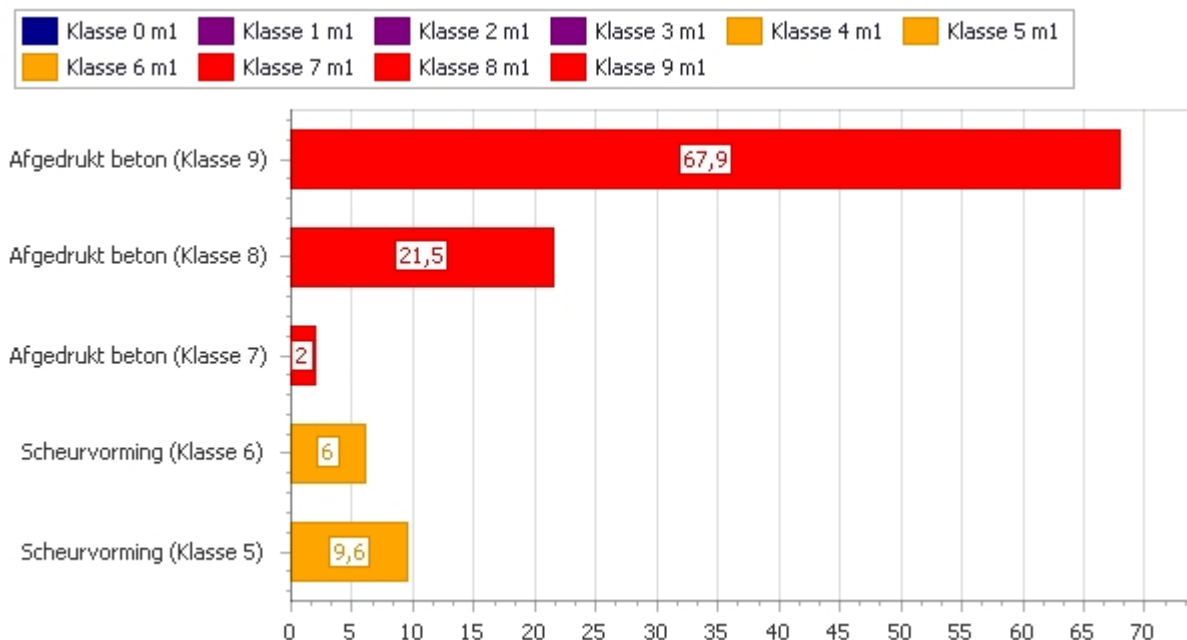
Van het totaal hebben 0 elementen een schadebeeld die worden geclassificeerd als mechanische schade.

Van het totaal hebben 0 elementen een schadebeeld die worden geclassificeerd als 1 t/m 3.

Van het totaal hebben 3 elementen een schadebeeld die worden geclassificeerd als 4 t/m 6, Herstel is noodzakelijk.

Van het totaal hebben 32 elementen een schadebeeld die worden geclassificeerd als 7 t/m 9, Herstel is noodzakelijk.

Ca. 16.90 meter rib kan worden geclassificeerd als gevorderde schade.

Ca. 91.40 meter rib kan worden geclassificeerd als zeer ernstige schade.

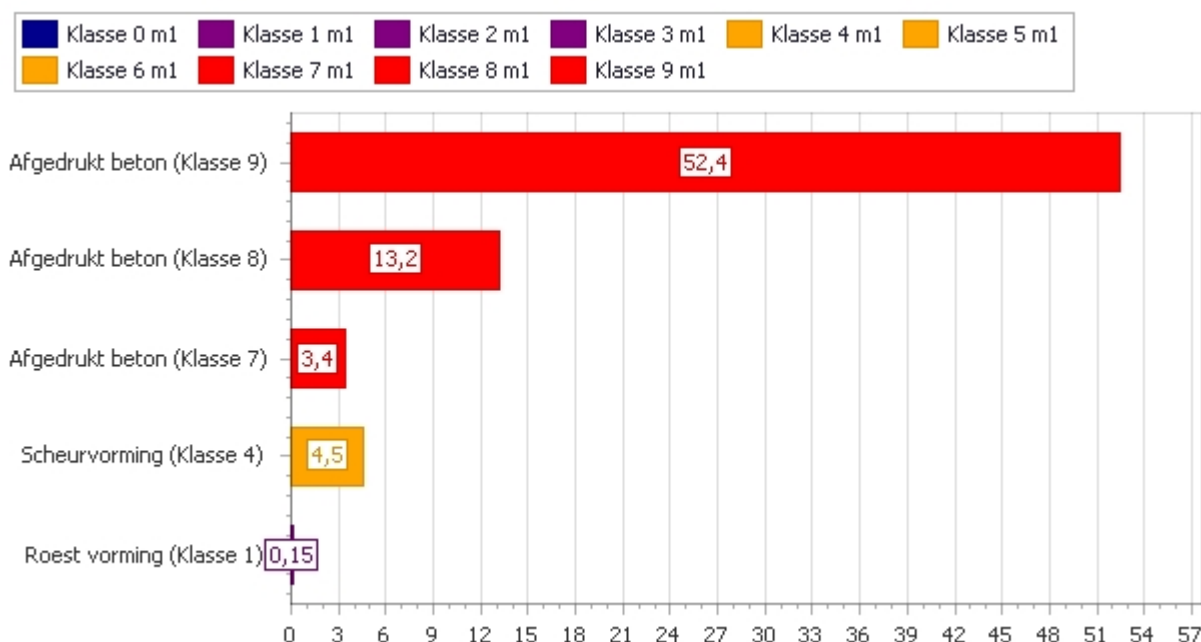
Van het totaal hebben 0 elementen een schadebeeld die worden geclassificeerd als mechanische schade.

Van het totaal hebben 1 elementen een schadebeeld die worden geclassificeerd als 1 t/m 3, Preventieve maatregelen worden hier geadviseerd.

Van het totaal hebben 3 elementen een schadebeeld die worden geclassificeerd als 4 t/m 6, Herstel is noodzakelijk.

Van het totaal hebben 31 elementen een schadebeeld die worden geclassificeerd als 7 t/m 9, Herstel is noodzakelijk.

Ca. 0.15 meter rib kan worden geclassificeerd als beginnende schade.

Ca. 9.80 meter rib kan worden geclassificeerd als gevorderde schade.

Ca. 69.00 meter rib kan worden geclassificeerd als zeer ernstige schade.

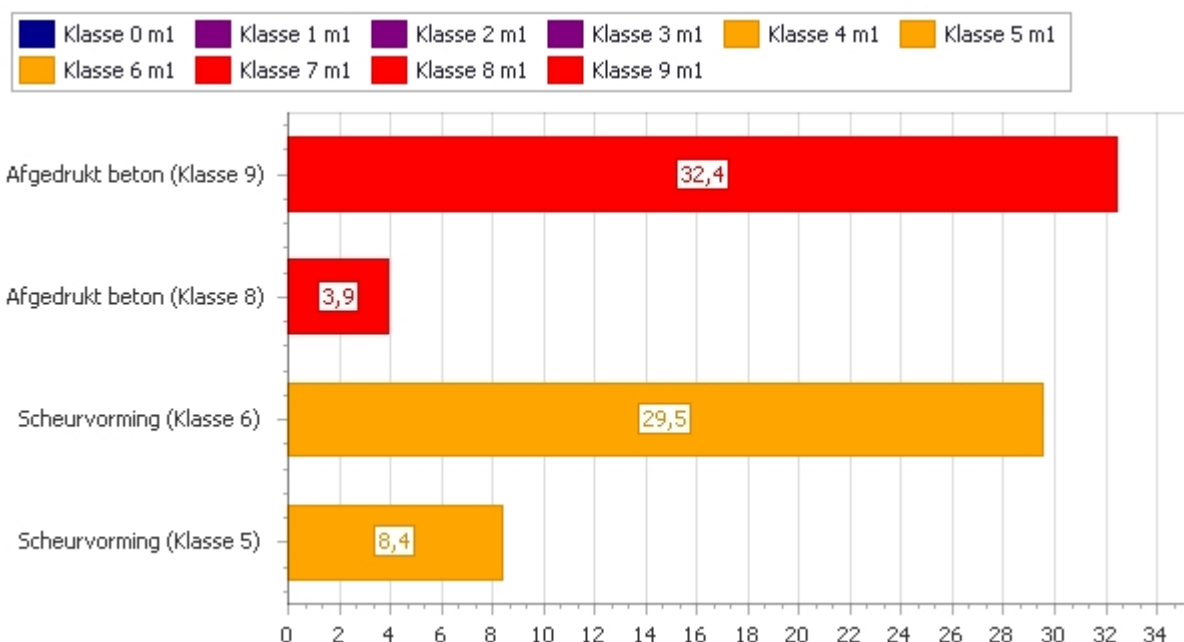
Van het totaal hebben 0 elementen een schadebeeld die worden geclassificeerd als mechanische schade.

Van het totaal hebben 0 elementen een schadebeeld die worden geclassificeerd als 1 t/m 3.

Van het totaal hebben 18 elementen een schadebeeld die worden geclassificeerd als 4 t/m 6, Herstel is noodzakelijk.

Van het totaal hebben 19 elementen een schadebeeld die worden geclassificeerd als 7 t/m 9, Herstel is noodzakelijk.

Ca. 0.30 meter rib kan worden geclassificeerd als beginnende schade.

Ca. 37.90 meter rib kan worden geclassificeerd als gevorderde schade.

Ca. 36.30 meter rib kan worden geclassificeerd als zeer ernstige schade.
