## Gemeentebelangen Smilde-Beilen-Westerbork

Schriftelijke vragen conform art. 41 reglement van orde.

Betreffende: Beukenlaan 38 Westerbork

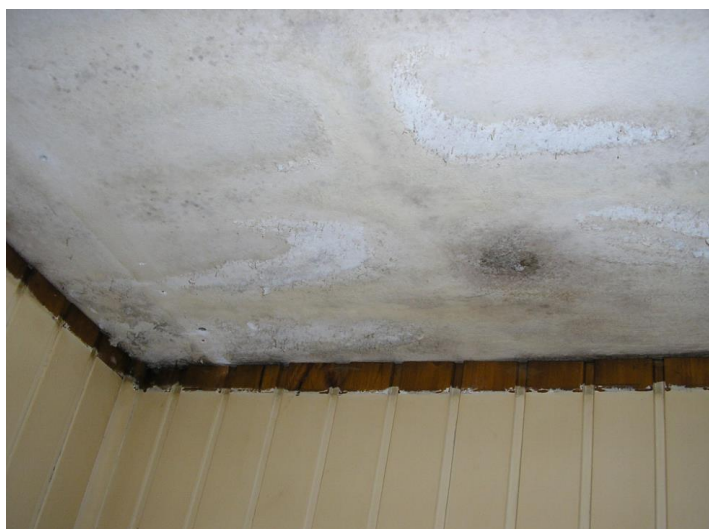
Aan de hand van foto is te zien dat wanden en plafond behoorlijke schimmel vorming vertoonden

Bouwkundige oorzaak: zie foto

Aanwezige koude bruggen en onvoldoende isolatie

Om dit euvel te verhelpen heeft de verhuurder een nieuw plafond, wand en platen aangebracht

Volgens huurder zijn geen watervaste ( groene) gipsplaten of fermacel of dergelijk gebruikt. Dit klopt gezien het geleverde foto materiaal.

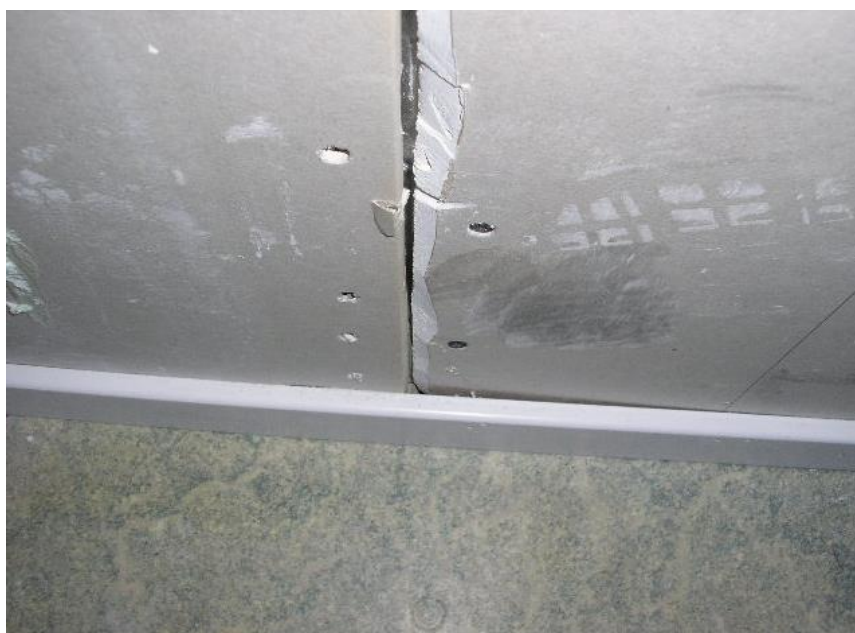
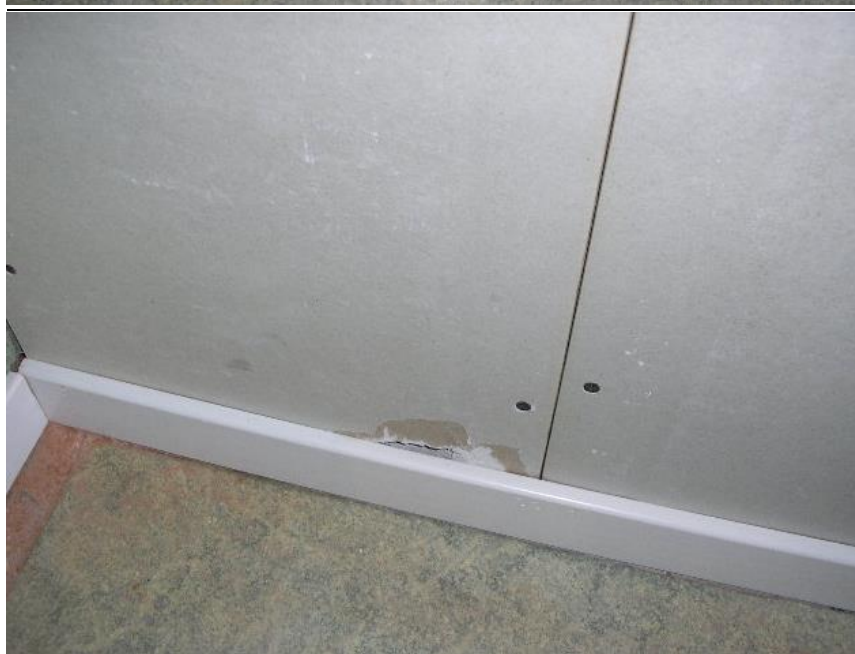
Gaten in de gipsplaten zijn fout uitgemeten en slecht hersteld met gips.  
( stukadoor werk) zie foto's

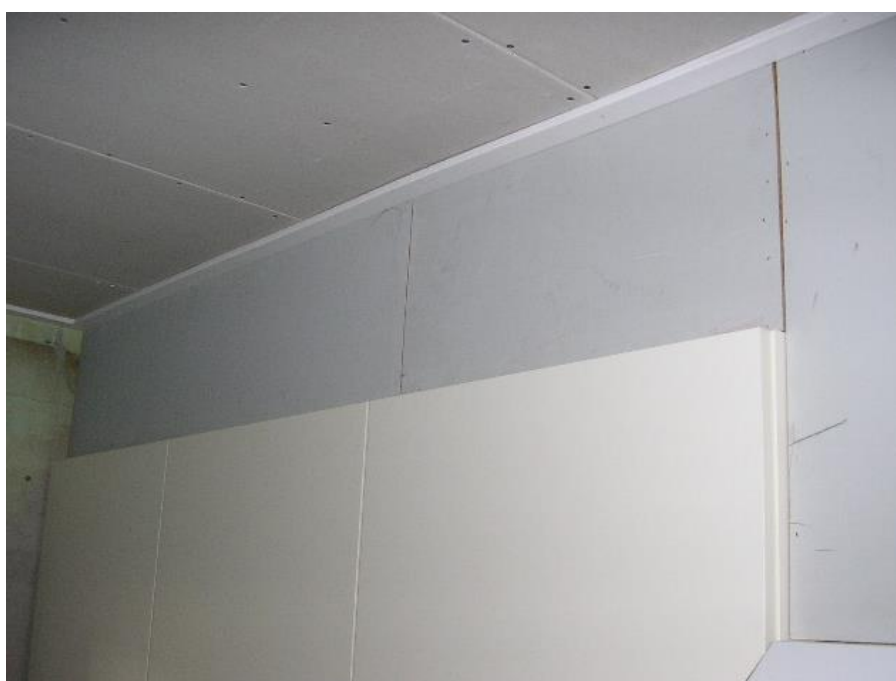
Het plafond is niet horizontaal aangebracht.

Een beetje timmermansoog ziet een afhang van meer dan 2 cm op een lengte van 1,8 meter .

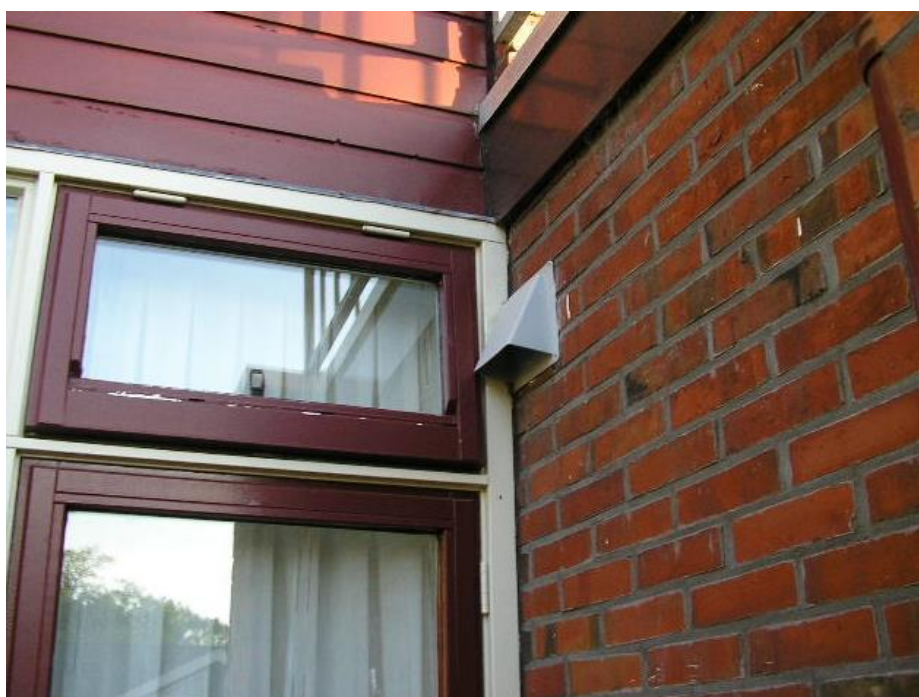
De uitlaat van de wasemkap komt uit in de muur pal voor het openslaande raam van de woonkamer. Zie foto

De geleverde foto laat zien, dat het raam niet te openen is door de afdek kap. Edoch deze is vervangen door een rooster.

Een leek kan zien, dat zodra het raam is geopend en de wasemkap aanstaat, de lucht rechtstreeks in de woonkamer geblazen wordt .

De constructie die gekozen is, is o.i. dan ook in strijd met de bouwvoorschriften inzake de ventilatie eisen voor deze keukenruimte .

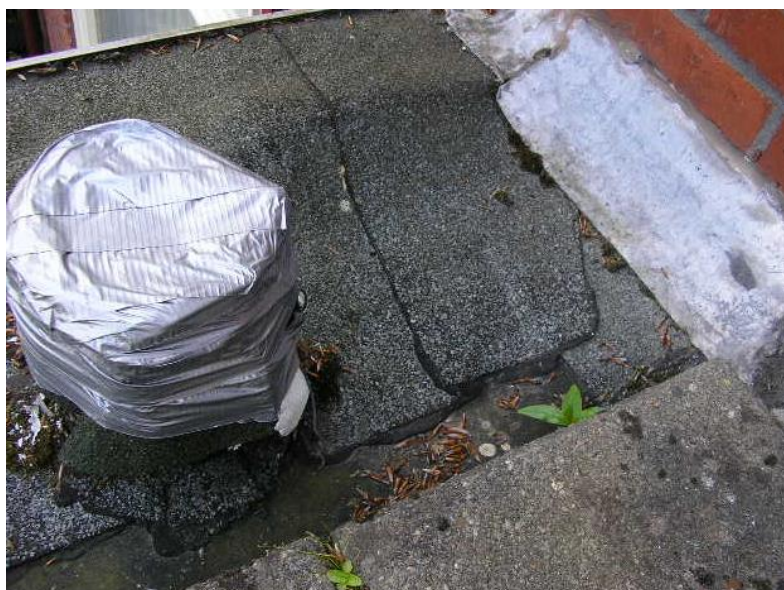
De afvoer van de voormalige geiser door het dak is voor voorgaand euvel niet gebruikt.

Het gat is op het dak afgeplakt met ducktape zie foto

Wellicht had het gebruik van deze afvoer pijp een betere oplossing gegeven, die tevens voldoet aan de voorschriften.

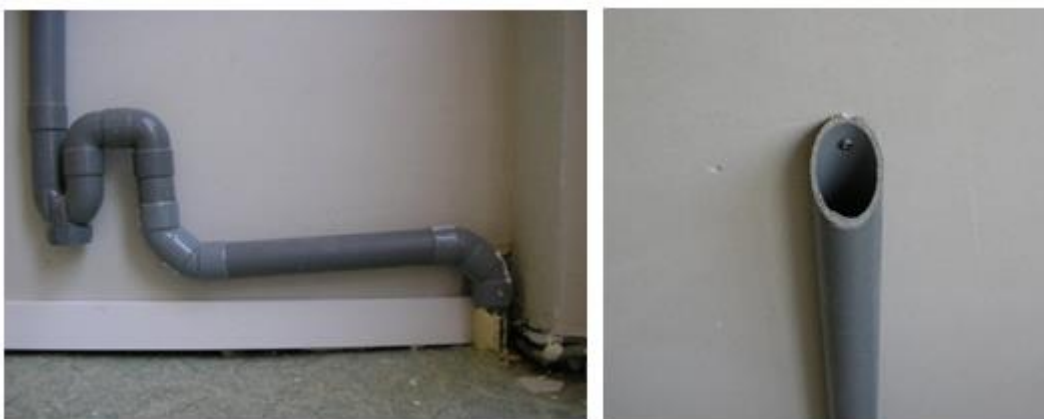
De afvoer van de wasmachine zie foto

Deze is gemonteerd met een simpel schroefje in de gipswand, niet afgebeugeld. Kennelijk stroomt het water bij verhuurder ook naar boven gezien het afschot. Een nieuw natuurkundig fenomeen !!

Feit is wel, dat hier verstoppingen door zullen komen door ophoping van vuil afval water.

Oorzaak is van deze montage is: eerst de buizen lijmen en dan vast zetten in plaats van andersom.

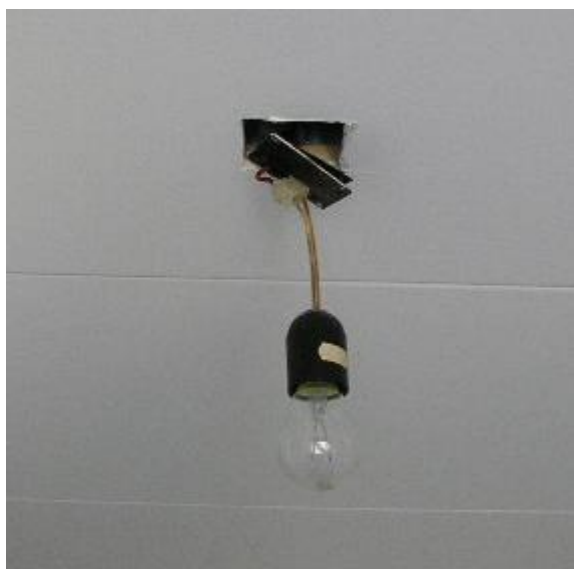
De centraal doos in het plafond zie foto

Deze is niet volgens voorschrift voorzien van een afdekplaatje.

Het is in strijd met de elektrische installatie eisen.

Oorzaak: de doos is niet goed in het plafond gemonteerd. Het afdek plaatje kan niet geplaatst worden.

Thans kan men de vingers zo in de doos met alle elektra draden steken.

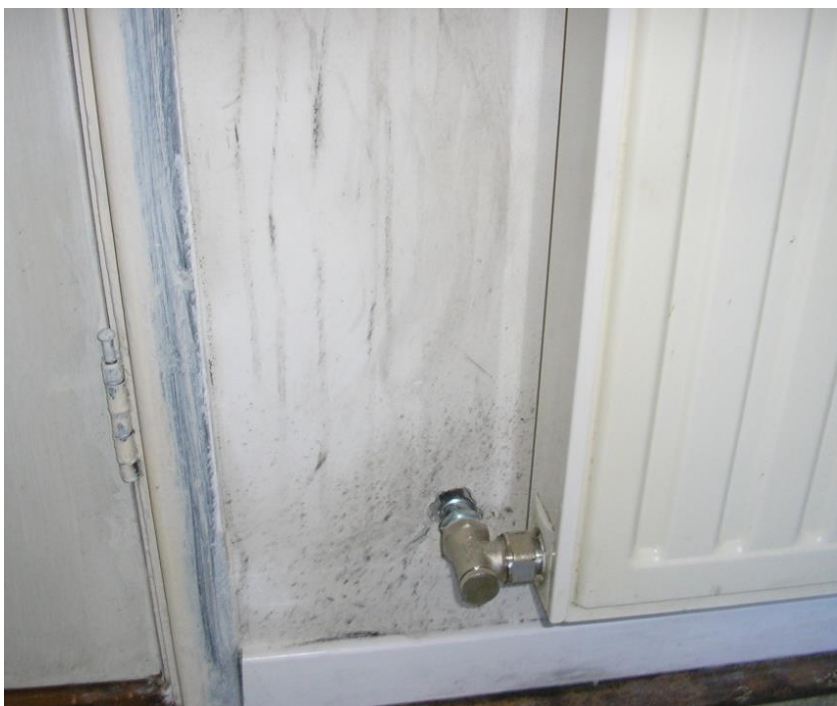
Montage en afhangen radiator zie foto

Als cadeau van de installateur krijgt huurder nog een montage van de radiator. Daarbij worden de fittingen onder waterdruk los geschroefd. Door het nog aanwezige roest water in de leidingen wordt de nieuwe wand ondergespoten met het roest water. Huurder mag zich redden met een oplossing. Zogenaamde rozetten om de buizen zijn niet aangebracht.
